**ANEXO PATRIMONIAL AL ESTUDIO DEL IMPACTO AMBIENTAL
DEL SECTOR PARQUE EMPRESARIAL PUENTE DE LOS CABALLOS
ALDAIA (VALENCIA)**

Denominación del proyecto: P.A.I. SECTOR PARQUE EMPRESARIAL "PONT DELS CAVALLS", EN ALDAIA (VALENCIA).

Promotor: UTE PARQUE EMPRESARIAL ALDAIA.

Arqueólogo:D. Jordi Ungé Plaja.

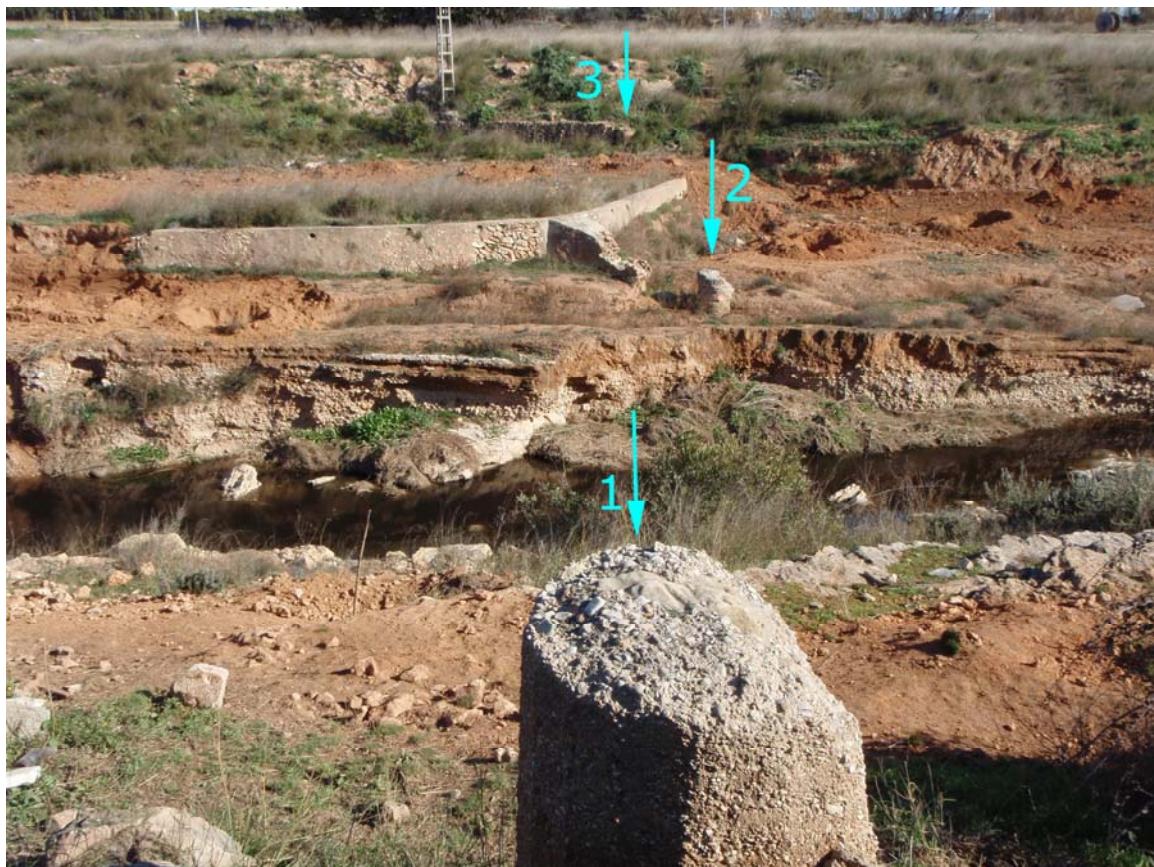
Foto 1: Ereta dels Moros III. Alineación de los restos de columnas detectados.
Fotografía orientada al noreste.

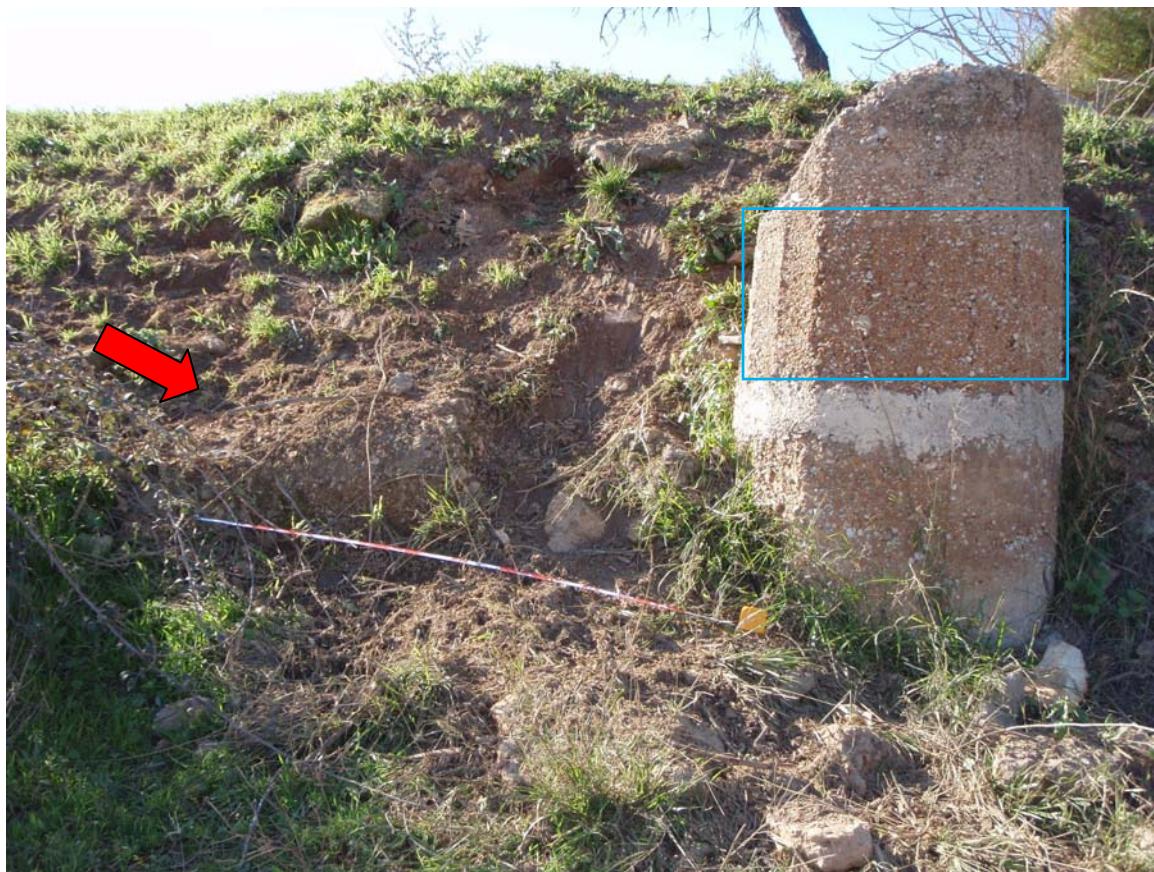
Foto 2: Ereta dels Moros III. Restos de columna nº 1. Se aprecian huellas del encofrado.
El recuadro azul es ampliado en la foto 3.

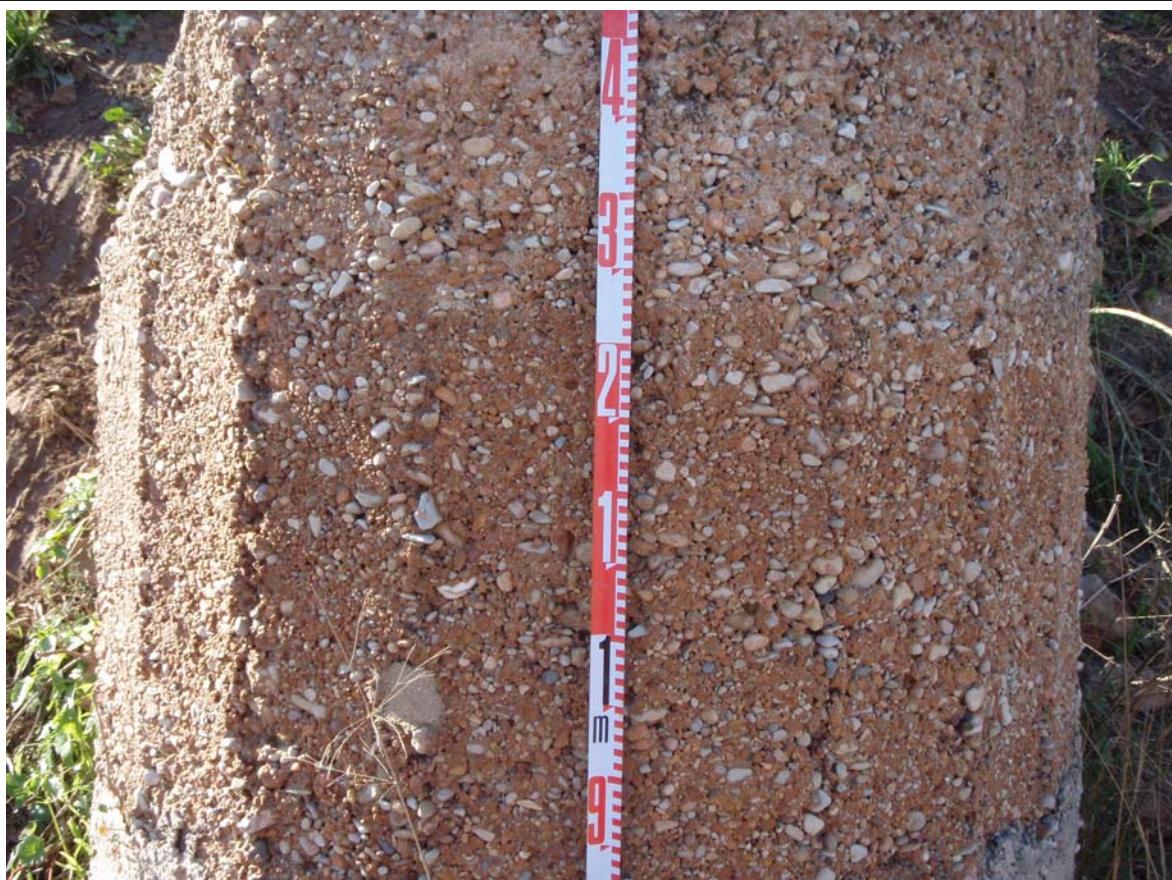
Foto 3: Detalle columna nº 1, Ereta dels Moros III.

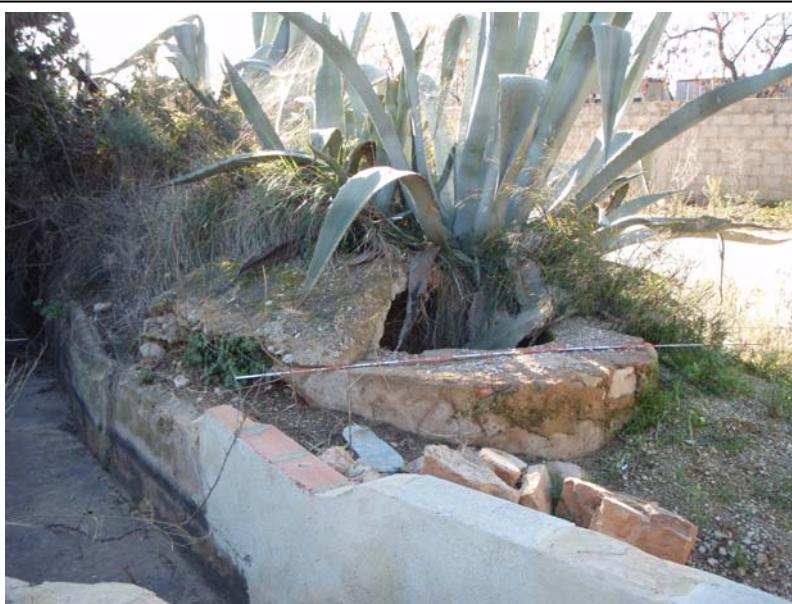
de riego relacionable con la Mina de Aldaia. Su estado actual es de abandono, con un cactus adosado que le causará un deterioro inminente (Foto 13).

Foto 13: Boca de riego de la Mina de Aldaia (Nº 4).

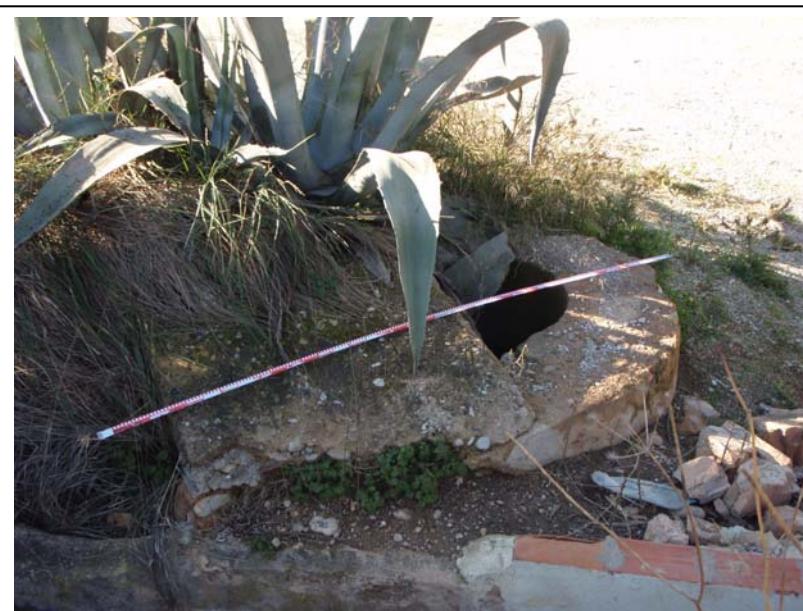
Foto 14: Boca de riego de la Mina de Aldaia (Nº 4).

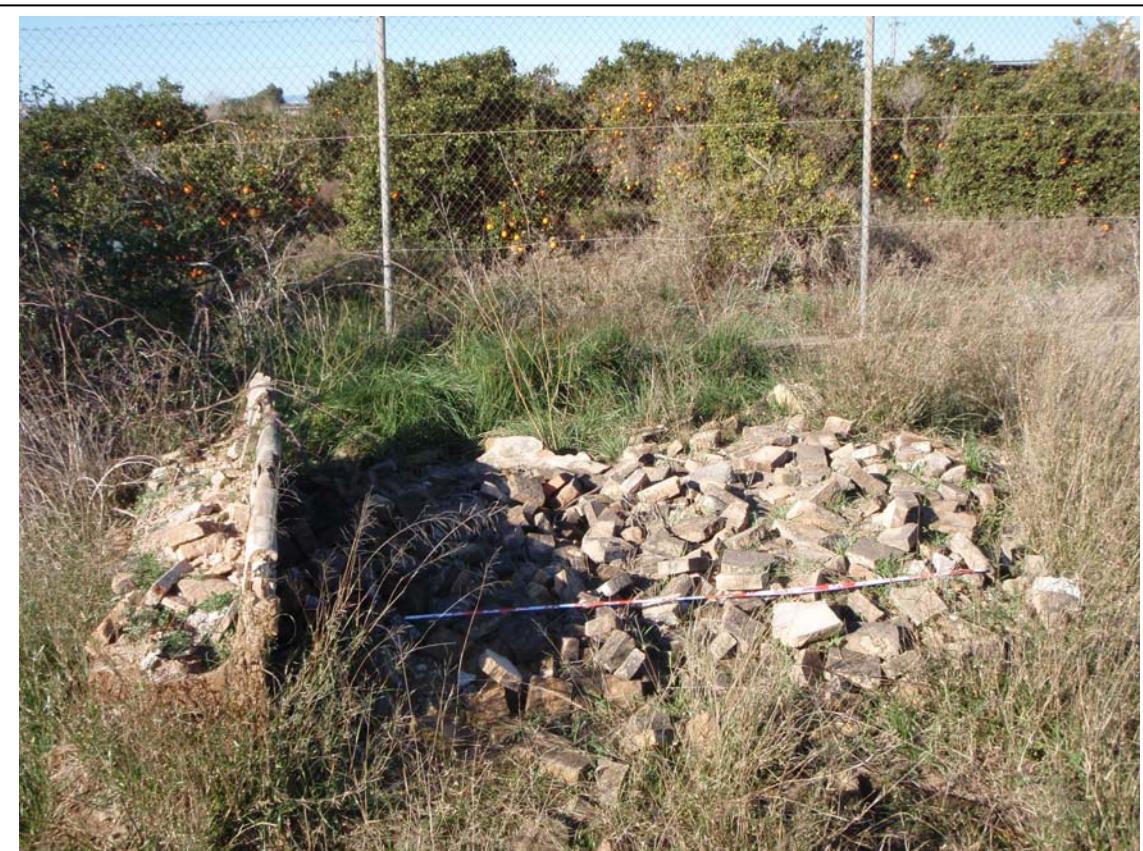
Foto 15: Mina de Aldaia, restos nº 5.

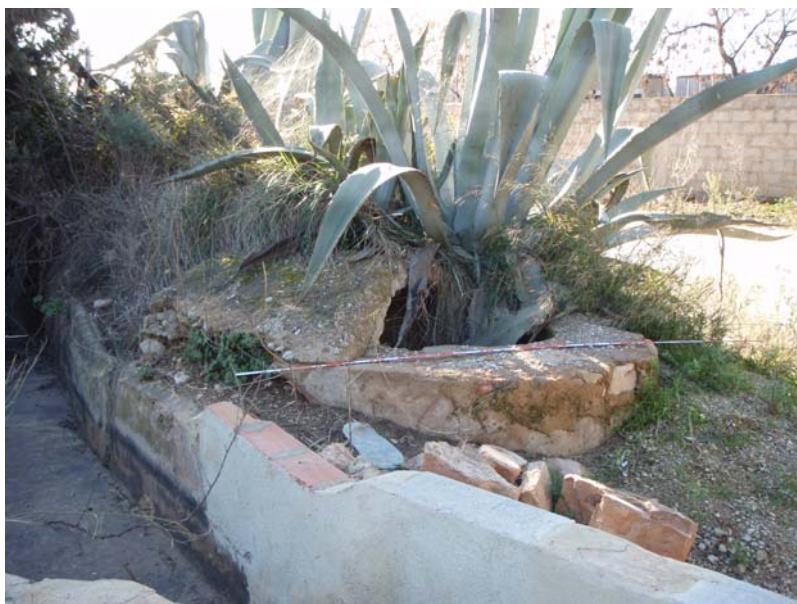
4.- (UTM: X= 714857 / Y= 4369813). Localizado en el cruce de la Colada *Camino de Hurchillos* con la Vereda *Camino de Turis*. Se trata de una antigua boca de riego relacionable con la Mina de Aldaia. Su estado actual es de abandono, con un cactus adosado que le causará un deterioro inminente (Foto Etn. 6).

Foto 6 Etn.: Boca de riego de la Mina de Aldaia (Nº 4).

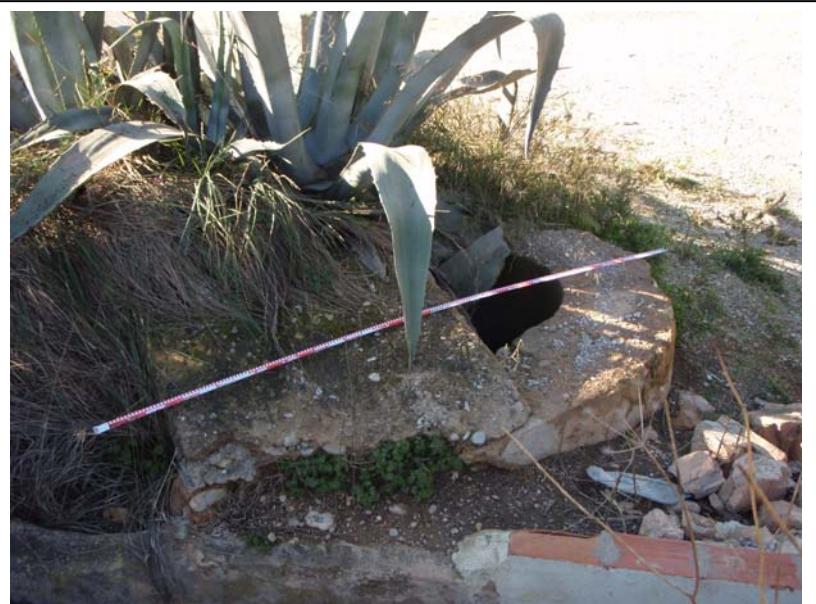
Foto 7 Etn.: Boca de riego de la Mina de Aldaia (Nº 4).

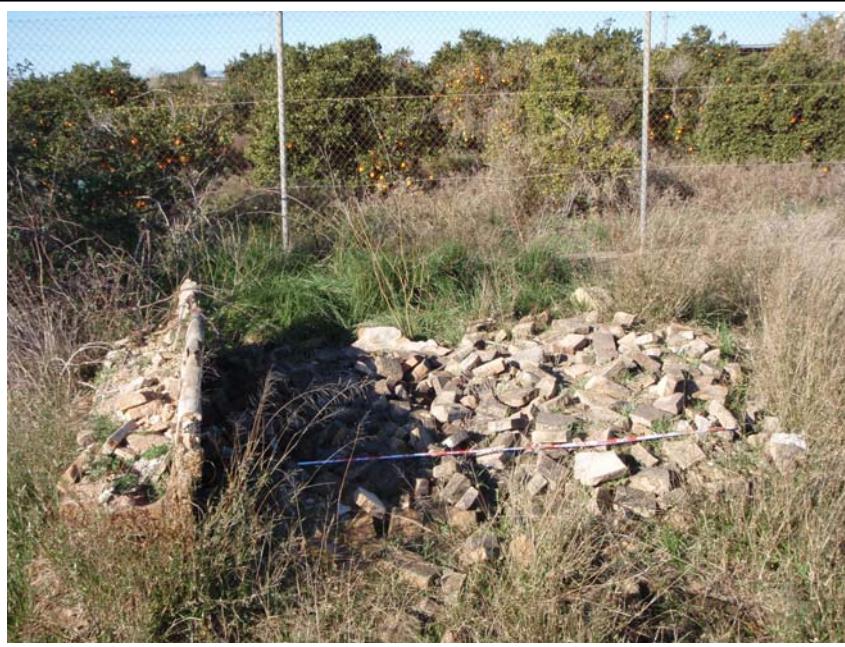
Como hemos adelantado se trata de un montón de ladrillos macizos derrumbados junto a un pequeño banco. Localizado en el lado norte de la Vereda Camino de Turis (Foto Etn. 8).

Foto 8 Etn.: Mina de Aldaia, restos nº 5.

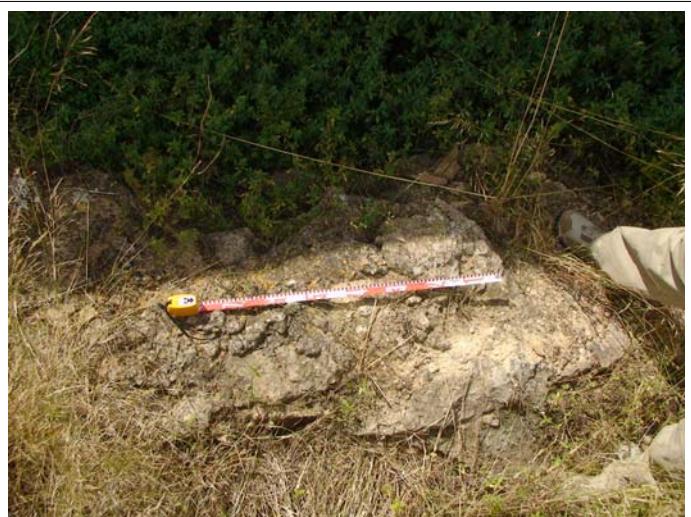
El *Opus Caementicium* detectado presenta una morfología longitudinal y está muy deteriorado. Como se aprecia en las fotografías está parcialmente cubierto por la maleza consecuencia del abandono de estas parcelas, y también por un depósito de agua del siglo XX que probablemente cubra parte de la estructura original.

Foto 46: Zona 14. Detalle *Opus caementicum*.

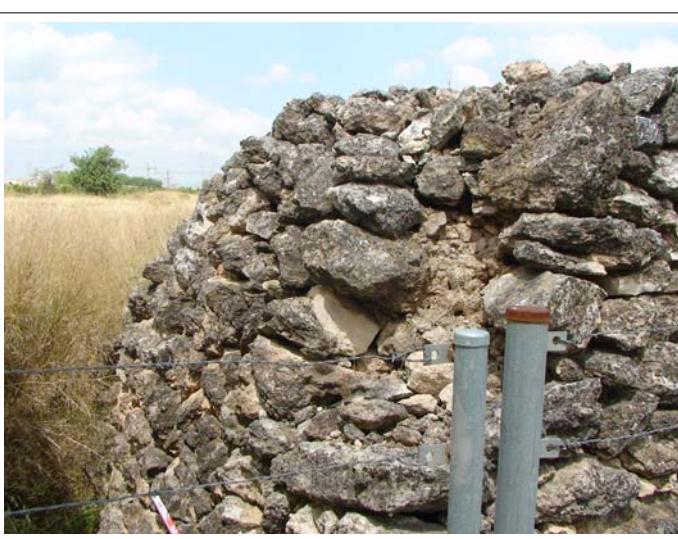
Foto 47: Zona 14. Detalle del muro de piedra seca con relleno de arena, limos y gravilla.

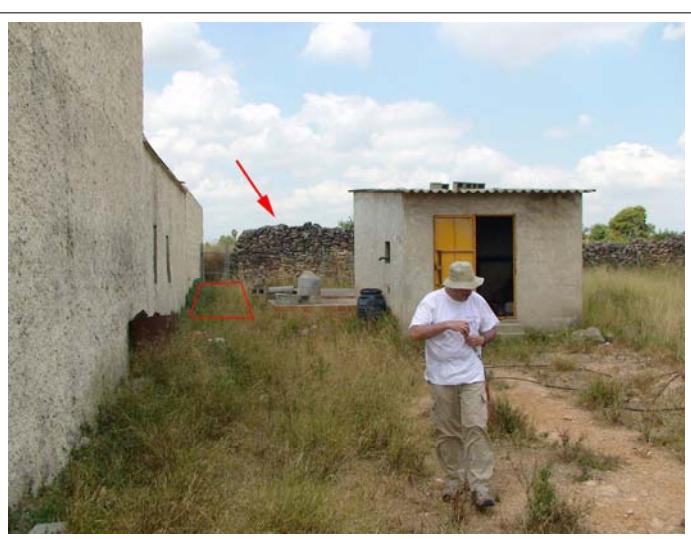
Foto 48: Zona 14. Situación de los restos de caementicum (rectángulo) y del paramento murario.

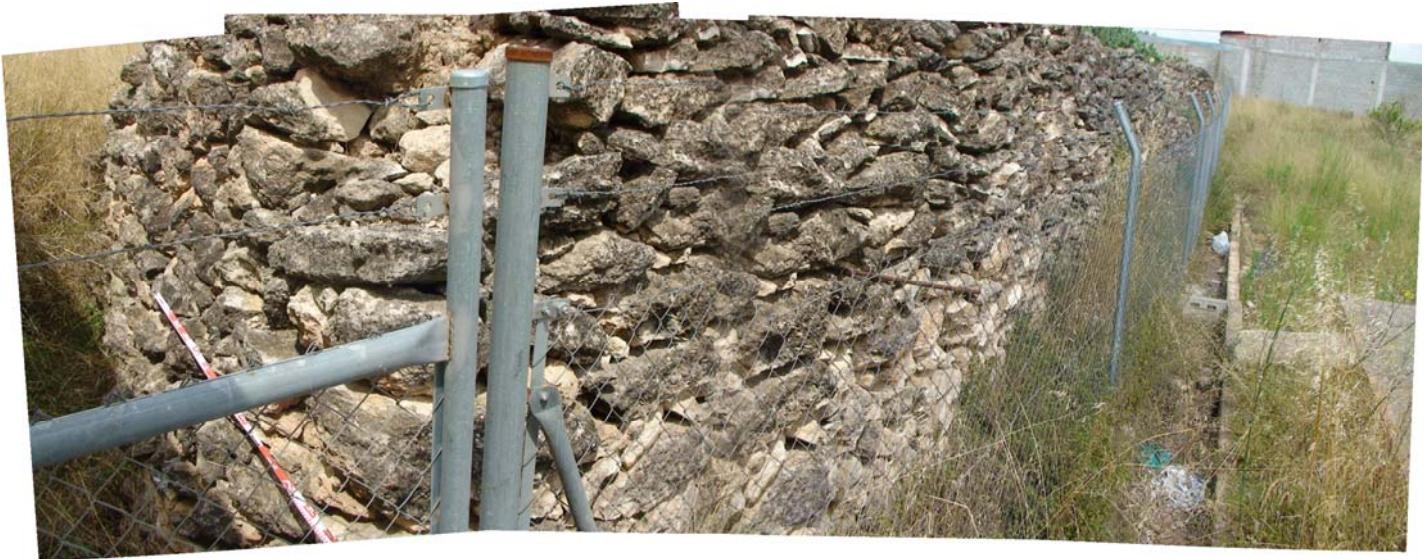
Sur: X=715269, Y=4370270; Norte: X=715258, Y=4370310. Debido a que este muro se localiza a escasos metros de restos de Opus Caementicium detectados en la parcela colindante, en el correspondiente informe arqueológico dimos cuenta de ello. Creemos que el muro no tiene relación directa con los paramentos de O. Caementicium.

Foto 49: Zona 14. Panorámica del paramento murario.
