**MEMORIA CIENTÍFICA  
INTERVENCIÓN ARQUEOLÓGICA EXP. 00855p23  
PROSPECCIÓN ARQUEOLÓGICA PARA EL PROYECTO DE ACTUACIÓN INTEGRADA  
DEL PARQUE COMARCAL DE INNOVACIÓN  
(ALDAIA, VALENCIA)**

**PROYECTO DE ACTUACIÓN INTEGRADA  
PARQUE COMARCAL DE INNOVACIÓN**

*Centuriación C  
Ereta dels Moros I, II, II  
Mina de Aldaia*

Aldaia (Valencia)

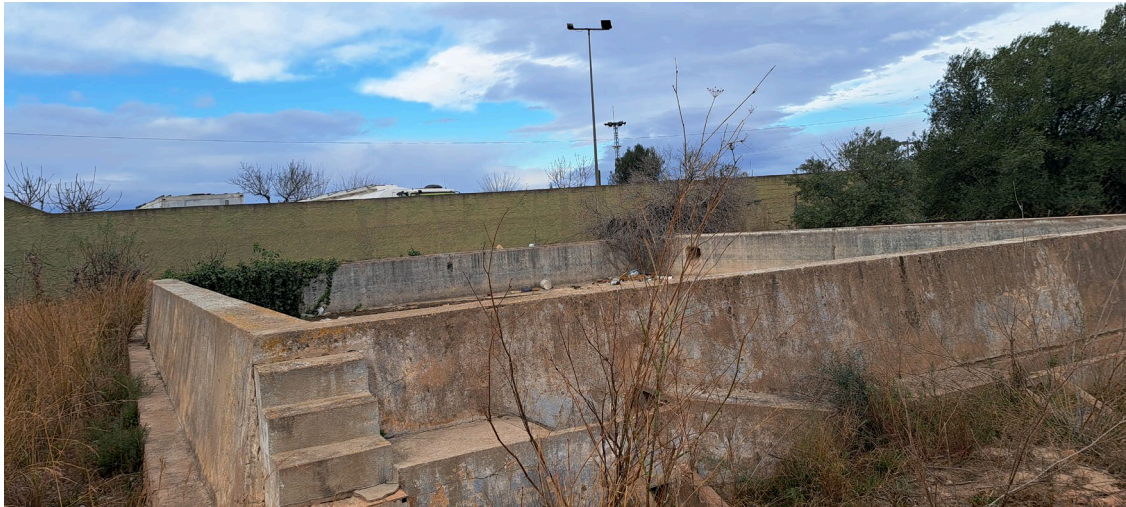
De manera general, tanto las estructuras de división de cultivo (bancales) como el sistema de riego (acequias y balsas) tendrían una cronología en torno a la década de los 80-90 del pasado siglo XX, establecida a partir de los materiales constructivos utilizados en los mencionados elementos etnológicos. Las fuentes orales consultadas (propietarios de las parcelas agrarias) en el momento de la prospección corroboran esta primera impresión establecida a partir de los materiales constructivos observados.

Figura 3.- Balsa de riego.

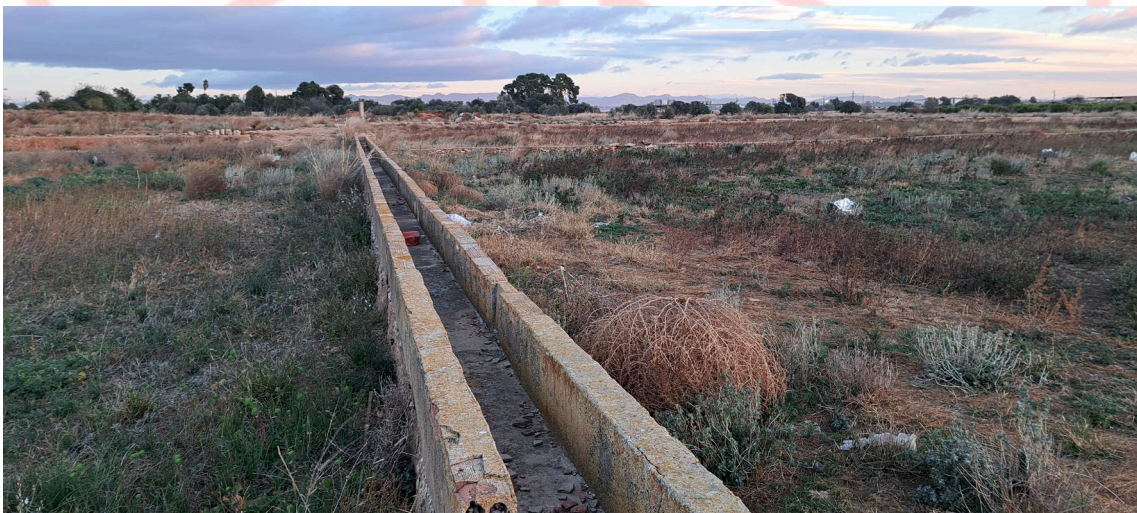
Figura 4.- Acequias de riego.

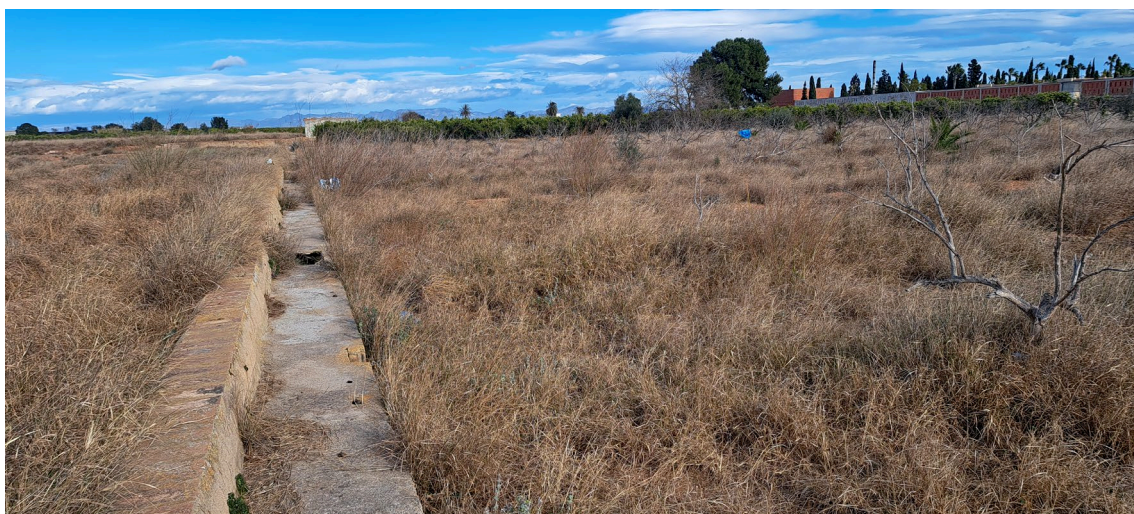
Figura 5.- Bancales y acequias de riego cubierta.

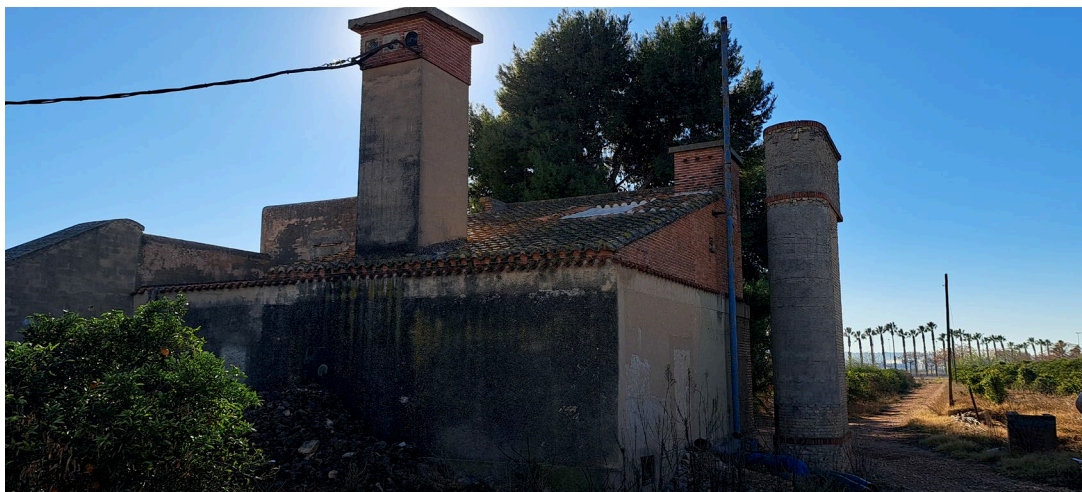
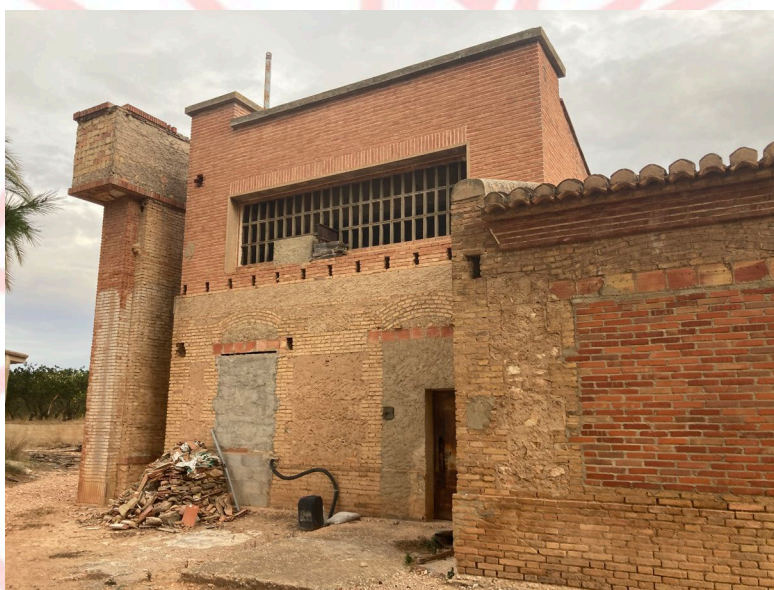
**732. Motor de la Gineta. ETRS89 30H 715440.74/ 4370526.84. Polígono 21 Parcela 34. Hornillos. Aldaia. Ref. Catastral 46021A021000340000SD.**

Se trata de una construcción con ladrillo macizo y en algunas partes de los lienzos de exteriores se identifican zócalos revestidos con placado pétreo irregular con forma inicial rectangular, si bien, tiene varias estructuras/naves añadidas posteriormente que le confieren una planta de poliedro irregular. Esta estructura se encuentra parcialmente derruida. Se trata de los restos de un motor de elevación de agua subterránea movido por electricidad, como puede inferirse de la torre-mochila existente en la fachada trasera. Tiene inmediatamente a la estructura principal, una torre realizada en mismo material que el motor, y que posiblemente sea una válvula de aireación del sistema.

El Motor de la Gineta, haría la función de motor para la recepción y distribución del agua entre los campos agrícolas. Tiene una salida de canal para riego “Motor de la Gineta”, debe estar relacionada con la toma de agua que viene del canal de trasvase Turia-Xúquer.

Figura 6.- Motor de la Gineta. Fachada trasera.

Figura 7.- Motor de la Gineta. Fachada principal.

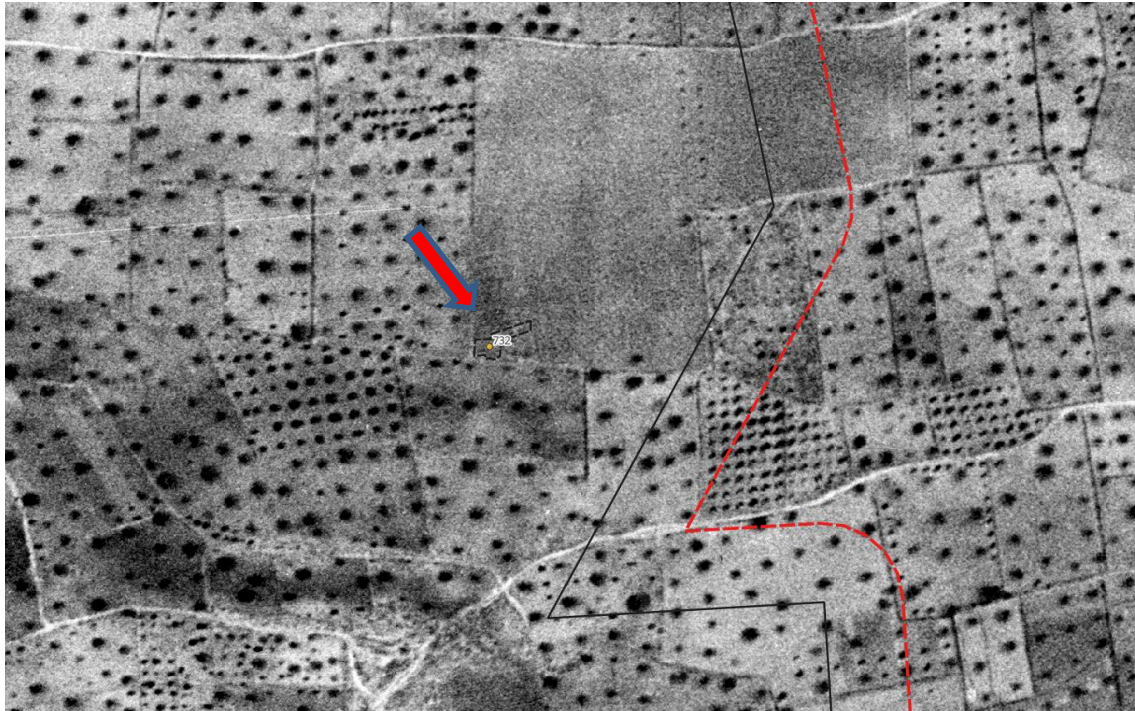
Figura 8.- Vuelo americano 1956-1957. Escala 1:2000. Ubicación donde se localiza actualmente estar el Motor de la Gineta. Nº 732.

Tras consultar en la Sede Virtual del catastro los datos de la parcela en la que se encuentra este bien etnológico, esta base de datos indica que el año de construcción de este motor es de 1975.

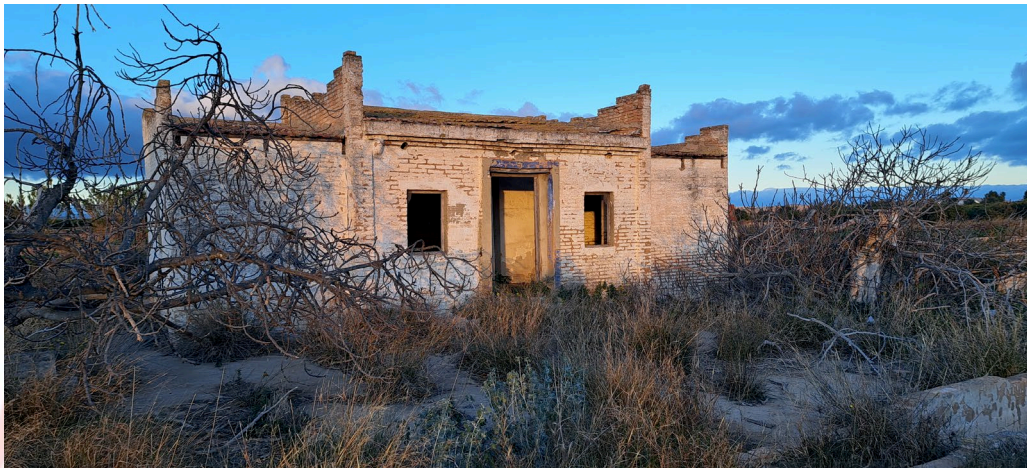
**733. Casa aislada. ETRS89 30H 713553/4370722. Polígono 20 Parcela 43. ENCREUELLAES. ALDAIA. Ref. Catastral 46021A020000430000SY.**

Se trata de un hábitat aislado compuesto por dos elementos: una vivienda de planta rectangular de 10 x 5 m compuesta por tres módulos de una sola planta teniendo el módulo central y dos módulos laterales y una balsa de riego/piscina que ya aparecen en la ortofotografía del vuelo de 1956. El cuerpo central de la vivienda, de mayor altura, tiene de 5 m de largo por 2,5 de ancho y los dos cuerpos laterales miden de 2,5 m de largo por 2,5 de ancho. El módulo central tiene el tejado sur a un agua en su mitad, pero presenta una zona practicable a modo de terraza en su

zona norte. Los módulos laterales tienen un tejado a un agua. La edificación fue construida a base de ladrillo y su fachada del módulo central presenta tres vanos, un vano central que corresponde a la puerta de acceso y dos vanos laterales que corresponde a dos ventanas, mientras que en los módulos laterales no presentan vanos.

Figura 9.- Vista oeste de la edificación. Casa aislada nº733.

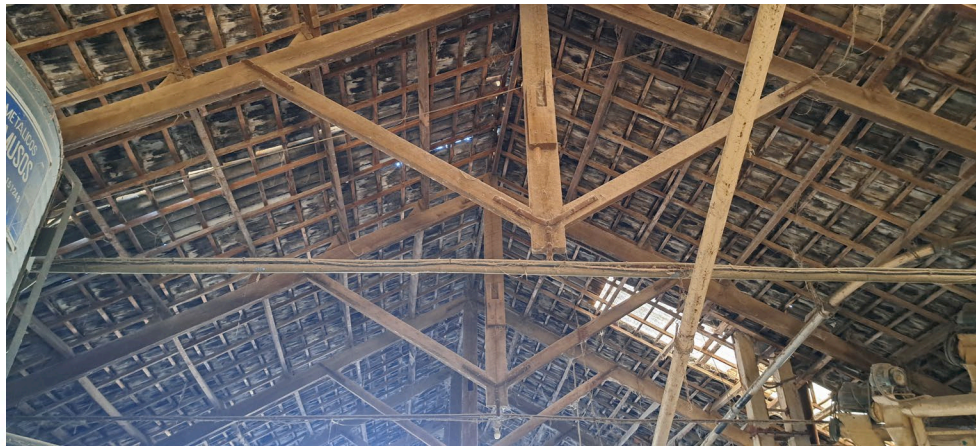
Existen unas viviendas y un cobertizo realizado en tapial en la zona norte que parece anterior a la instalación de la granja. Este cobertizo, de 24x5x9 m (largo x ancho x alto) esta anexado en su lado norte a una nave rectangular de 28x11 m que está cubierto por cerchas de madera sustentadas por pilares de hormigón anexado al muro de tapial en su lado sur. Sobre estas cerchas, se observan viguetas también de madera, todo ello cubierto por teja de morfología árabe que, según propietario, procedían de la antigua vaqueriza. Existen claraboyas a lo largo de ambas vertientes del tejado a dos aguas cubiertas por lámina de policarbonato transparente ondulado. El sistema de molienda y tolvas aún está en uso.

Según informaciones proporcionadas por el propietario, cuando se compró este espacio, este cobertizo ya existía, si bien, tuvieron que arreglarlo porque estaba en estado ruinoso. El conjunto se completa con un aljibe, que utilizaba los tejados de la antigua alquería para la

Figura 11.- Cubierta de madera del cobertizo para la molienda de piensos. Según propietarios, toda la cubierta se la trajeron de una vaqueriza anterior que tenían en Valencia.

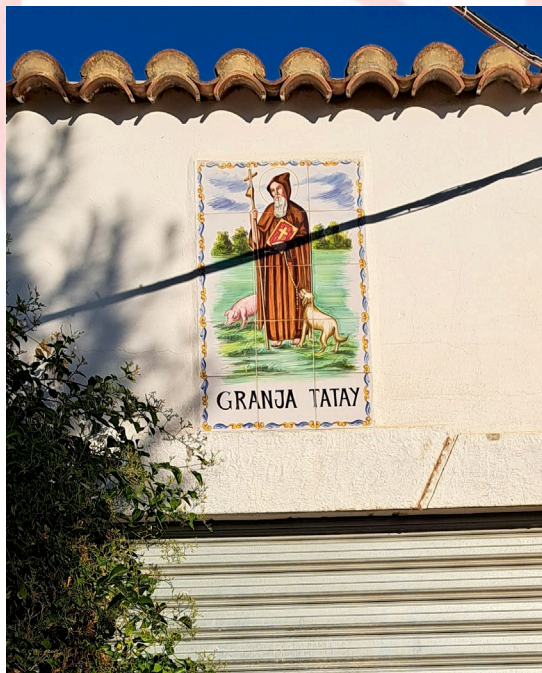
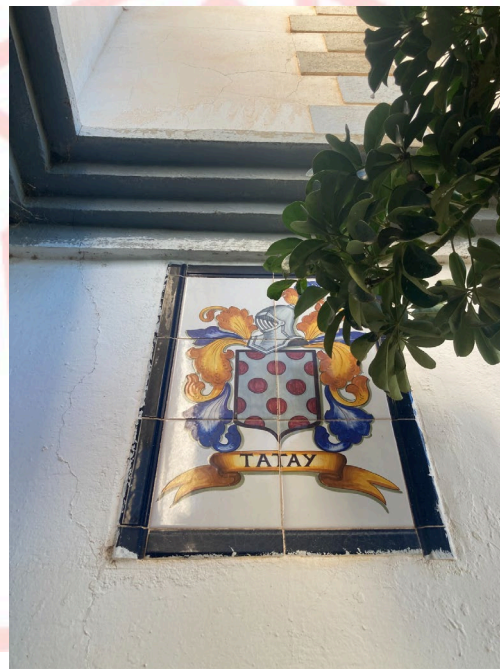
Desde el punto de vista etnológico, la Granja de Tatay es una explotación porcina de cría y cebado que se ubica en este lugar sobre los años 50-60 del siglo XX. Anteriormente, los dueños tenían una vaqueriza en las afueras de Valencia. En el exterior de la edificación principal existen dos retablos cerámicos: El primero, en la misma entrada de la puerta principal, de San Antonio Abad (del Porquet o San Mauro, en otros lugares) con el nombre de Granja Tatay que es de los años 80, según los propietarios, este retablo fue realizado a mano en una fábrica azulejera de Manises, por encargo del padre del actual dueño de la granja. El otro retablo fue fabricado en los años 90 y está situado sobre la puerta de acceso de ampliación de la alquería. En este retablo se representa el escudo nobiliario de los Tatay.

Figura 12.- Retablo cerámico de 12 piezas Granja Tatay, realizado a mano, según propietarios en los años 80. Retablo cerámico de 6 piezas con escudo nobiliario del apellido Tatay realizado en los años 90.

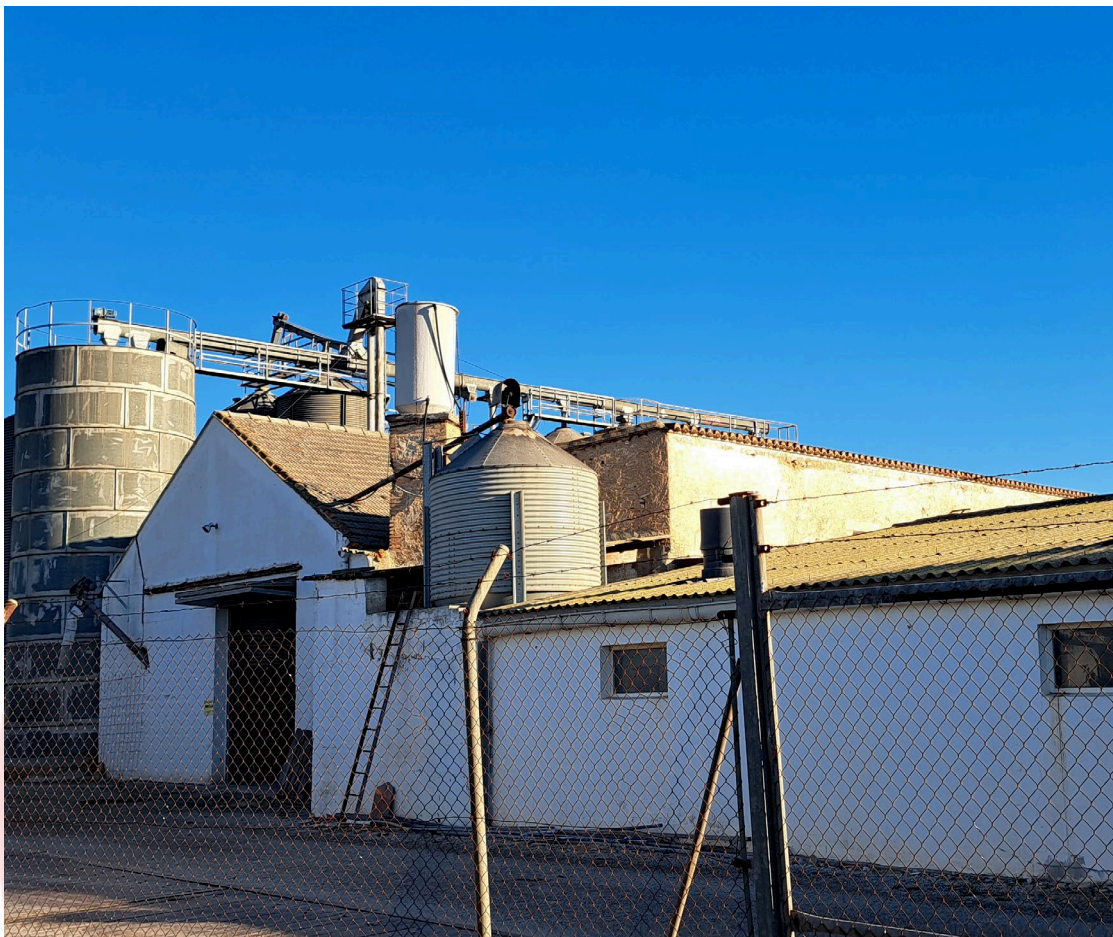
Figura 13.- Nave para la molinenda anexa en su lado sur a estructura de tapial de forma rectangular de 9 metros de altura.

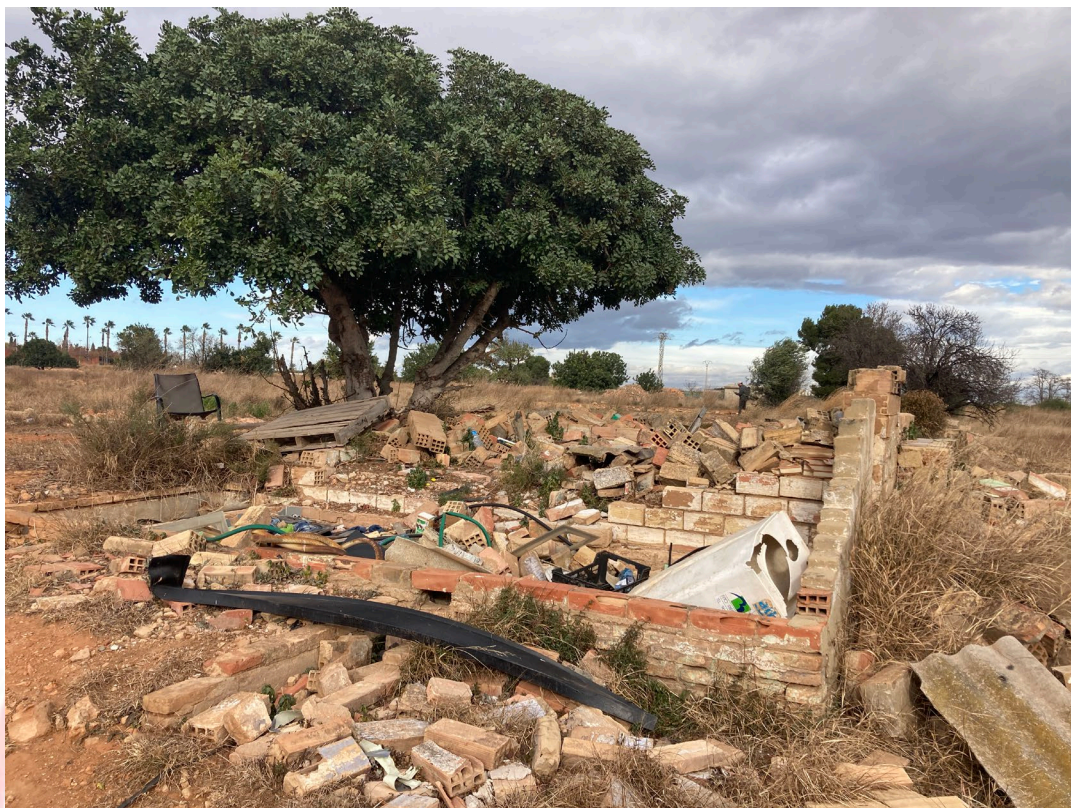
**735. Casa aislada. ETRS89 30H 715682/ 4370197. Polígono 20 Parcela 28. ENCREUELLAES. ALDAIA. Ref. Catastral 46021A020000280000SJ.**

Se trata de los restos de una edificación de morfología rectangular que ya existe cuando se realiza el vuelo del 1956. En la actualidad solo queda parte de los zócalos que dibujan la planta. Está construida a base de ladrillo macizo con alguna reparación realizada a base parece tener también ladrillo de panal de 9 cm en parte de los zócalos que se conservan.

Figura 15.- Casa aislada, nº735. En estado de ruina.

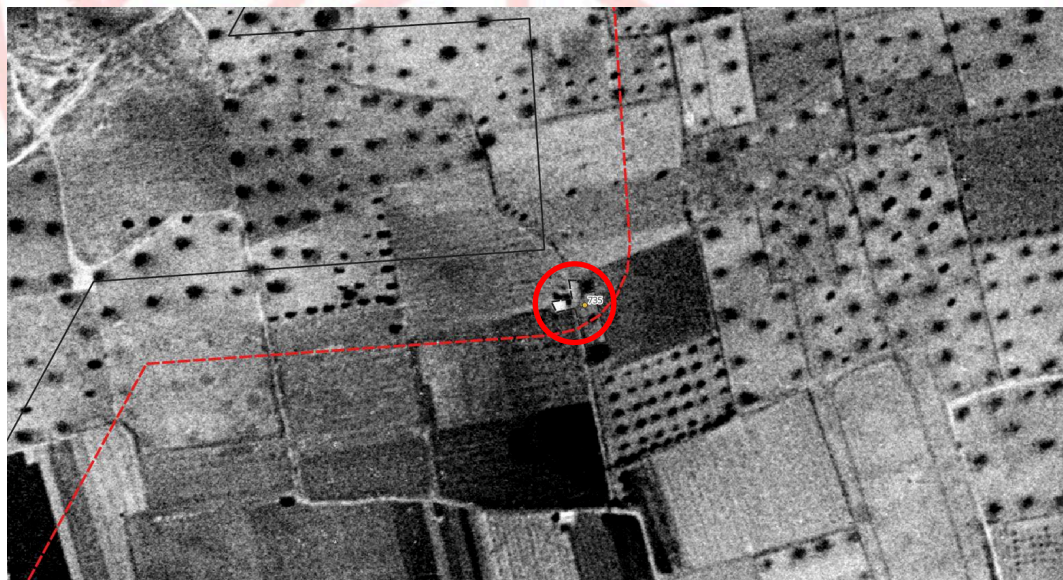
Figura 16.- Vuelo americano 1956-1957. Escala 1:500. Casa aislada nº735.

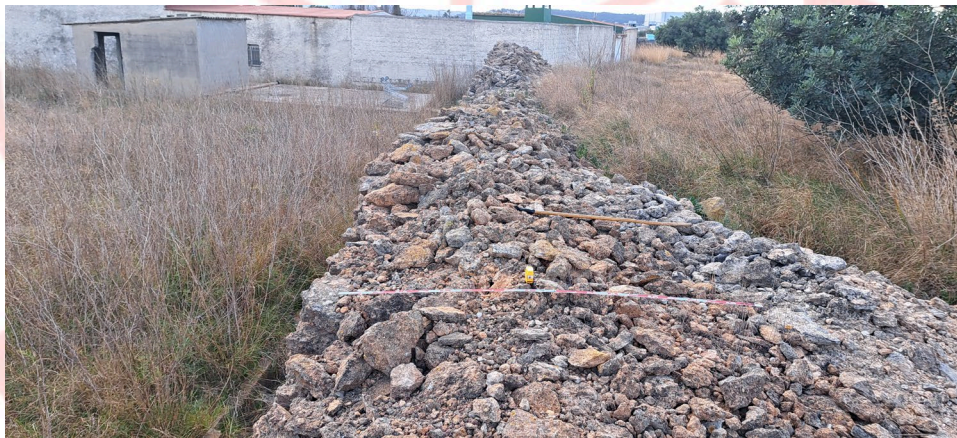
**736. Muro de grandes dimensiones. ETRS89 30H 715150/ 4370088. Polígono 20 Parcela 101. ENCREUELLAES. ALDAIA. Ref. Catastral 46021A020001010000SH.**

Se trata de una estructura longitudinal de orientación N-S. Se observa la cara que versa al este de 1,80-2,00 m de altura y más de 2 m de ancho conservado en gran parte de la estructura longitudinal. El lado oeste del muro no se observa un paramento claro siendo la alineación sinuosa. Se localiza entre varias fábricas actuales. En la ortofotografía del 1956 se observa que la estructura pudiera estar relacionada con una estructura fabril derruida que se encuentra al sur de ésta.

Parece tratarse de un muro lindero Muro de cierre propiedad que ya aparece en la ortofotografía de 1956.

Figura 17.- Muro, nº 736.

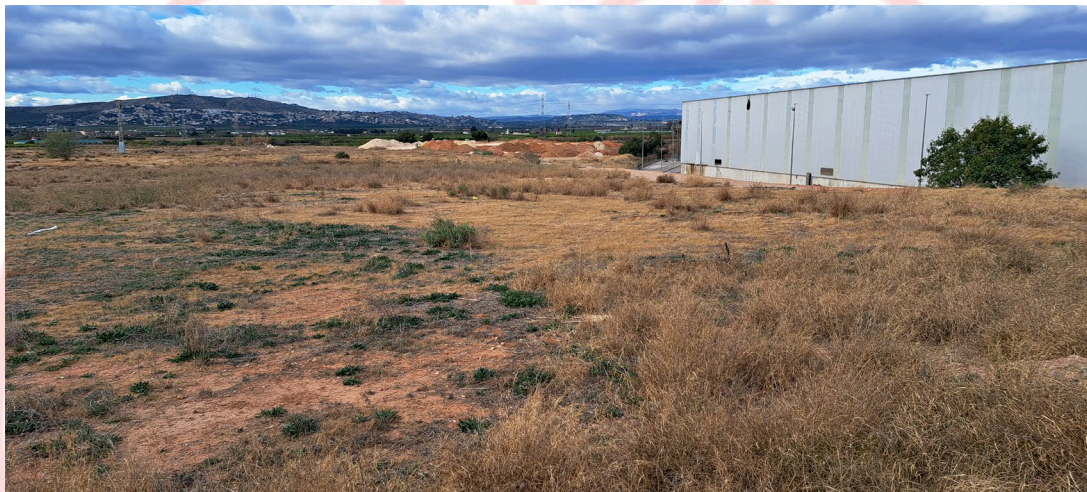
#### 777/1811. Les Bases. Aldaia. ETRS89 30H 713947/4370883. Fuera del ámbito del PAI.

El yacimiento romano identificado en este punto geográfico que se halla en una parcela cercana a un recinto industrial. La zona del entorno se encuentra muy transformada por los cultivos de regadío y acopios de materiales constructivos recientes.

En un pequeño cerro, al lado del barranco de Chiva, en el margen izquierdo se localiza esta dispersión cerámica de cronología romana, según el inventario sectorial de la Dirección General de Patrimonio Valenciano. Durante la visita al lugar realizada no se ha observado existencia de material cerámico en superficie.

Figura 19.- Área Les Bases.

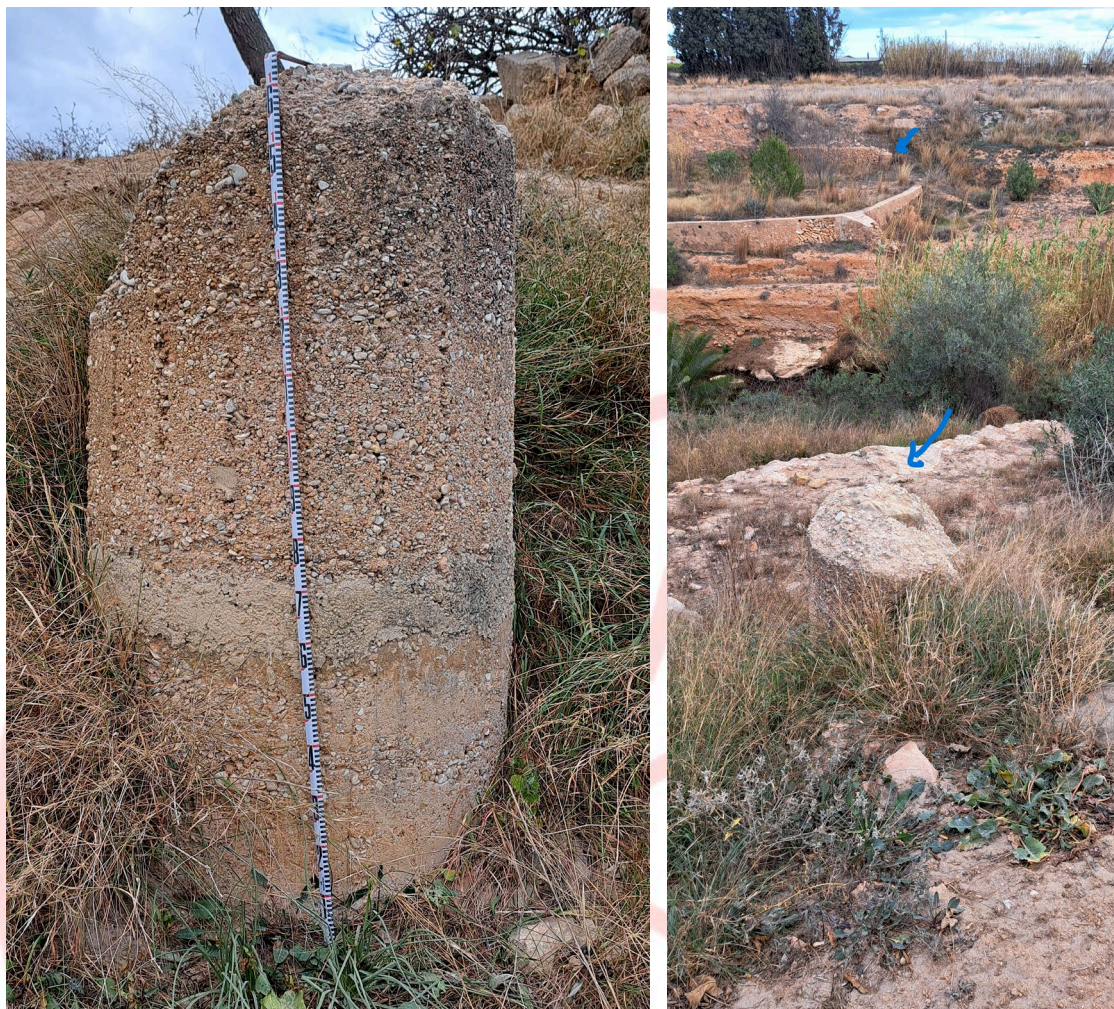
**775. L'Ereta dels moros III. Aldaia. ETRS89 30H 714645/4369535. Fuera del ámbito del PAI.**

A 220 m de la esquina suroeste del futuro Parque Comarcal de Innovación de Aldaia. En el margen derecho del barranco *dels Cavalls* se observa restos de una estructura de tipo hidráulico, o de otro tipo, construida mediante la técnica de *opus caementicium*. La visita realizada al yacimiento catalogado, observamos una pila alineada con otra al margen izquierdo del barranco. Ambas pilas están realizadas con algún mortero de cal y árido silíceo de calibre heterométricos con claras marcas de encofrado de madera. Así mismo, en el margen derecho aparecen restos de conglomerados, que parecen artificiales y que conforman algún tipo de estribo, en estado ruinoso. Sobre él, se localiza una tubería de fibrocemento. Analizando la ortofotografía de 1956 se plantea la hipótesis de que podría estar relacionado con un paso de acequia entubada.

Figura 20.- Pila, margen derecho barranc *dels Cavalls* y al fondo en el margen izquierdo, embebida en un bancal, otra pila de misma morfología.

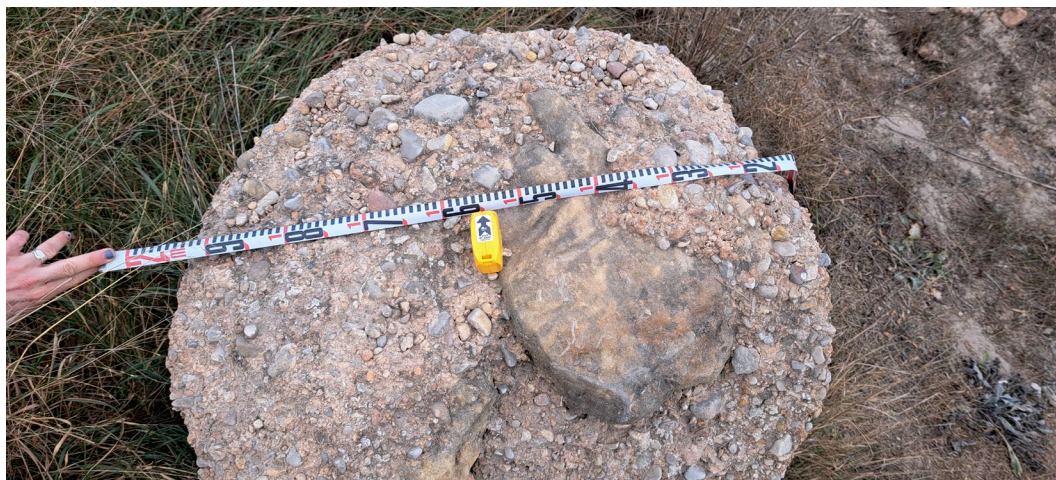
Figura 21.- Pila, margen derecho barranc dels Cavalls.

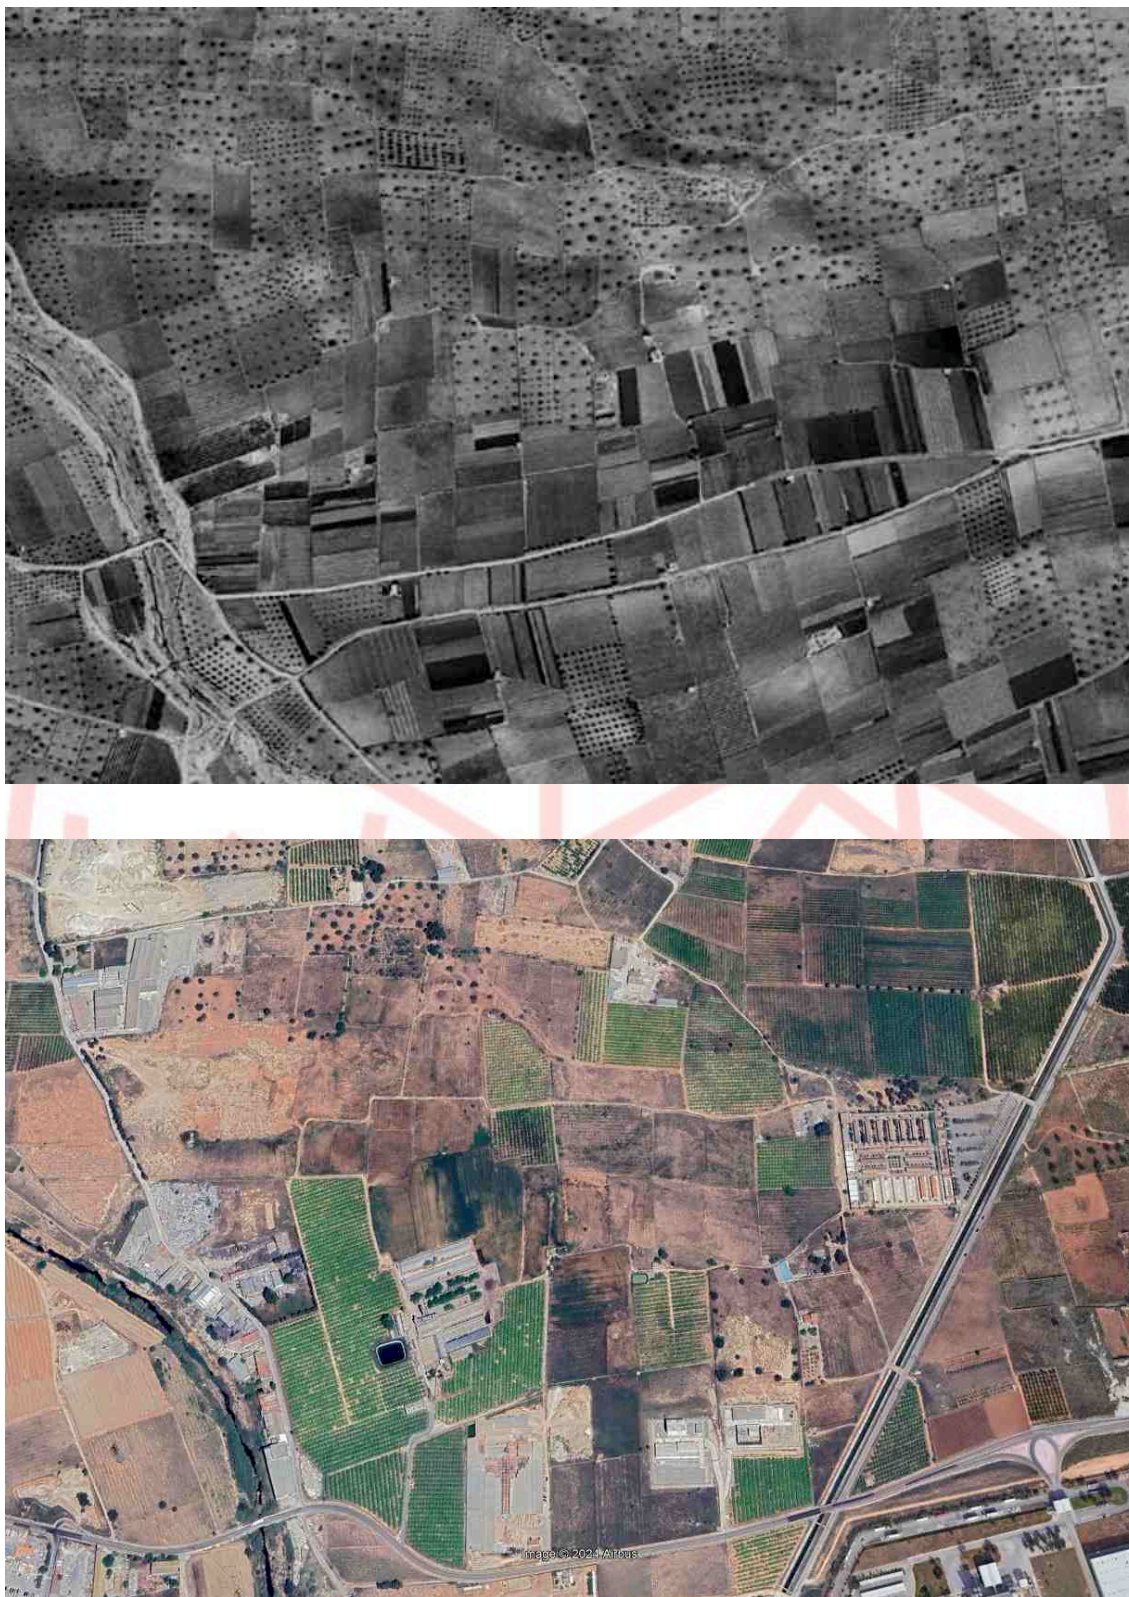
Figura 24.- Fragmento de fotograma del vuelo americano de 1956 y parcelario actual con fecha de la imagen 20/4/2023 (fuente Google earth).
