# L'Antic Ajuntament

Història, etnologia  
i arquitectura civil a Aldaia

Col·lecció Llotgeta de Patrimoni Local

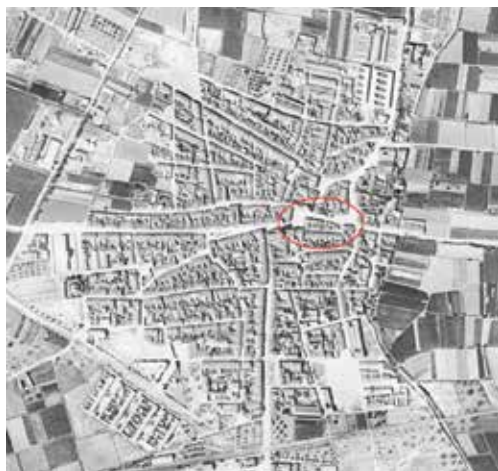
*Imatge aèria de 1956, on s'aprecia encara l'urbanisme de principis de segle xx, destaca l'illa central que hui ocupa la plaça de la Constitució.*

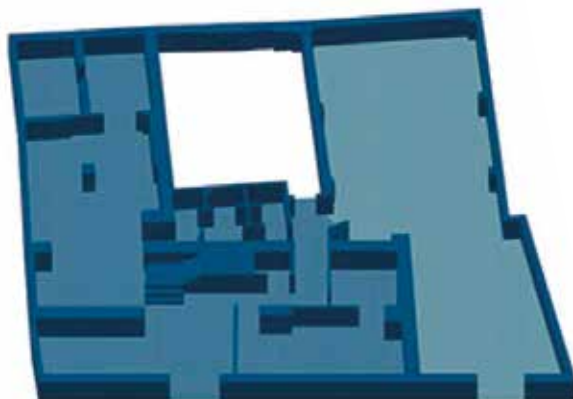
#### A PARTIR DE 1968

- DEPENDÈNCIES MUNICIPALS
- SALA D'EXPOSICIONS

Després d'aquella remodelació de 1968, en la qual es van unificar i homogeneïtzar casa i forn, el consistori va passar a tindre unes dependències que ocupaven la totalitat del conjunt, unificant al seu torn sengles façanes en un únic estil i color.

Així, en l'ala esquerra, on ja existia l'habitatge de l'agutzil i la presó, es va acabar per instal·lar la policia municipal després de la jubilació de l'agutzil. La part central, on anteriorment vivien els forners, es va transformar en oficines. El forn pròpiament dit, així com tots els seus elements com a mostrador, zona de pastat, alcabó, etc., va ser derrocat per a donar pas a una diàfana sala d'exposicions. I la part superior de tots dos edificis es va unir per a destinar-se a despatxos, entre

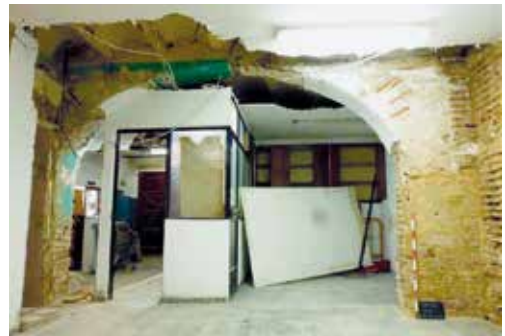
El primer d'ells estava totalment desdibuixat en haver-se instal·lat les dependències policials baix la seua llum, després d'haver-se construït parets i portes que pràcticament l'ocultaven de forma quasi íntegra. Després de la retirada de les instal·lacions va aparèixer l'arc amb tota la seua magnificència en un excel·lent estat de conservació que, no obstant això, ha hagut de sotmetre's a treballs de precisió per a recuperar tota la seua grandesa arquitectònica i constructiva.

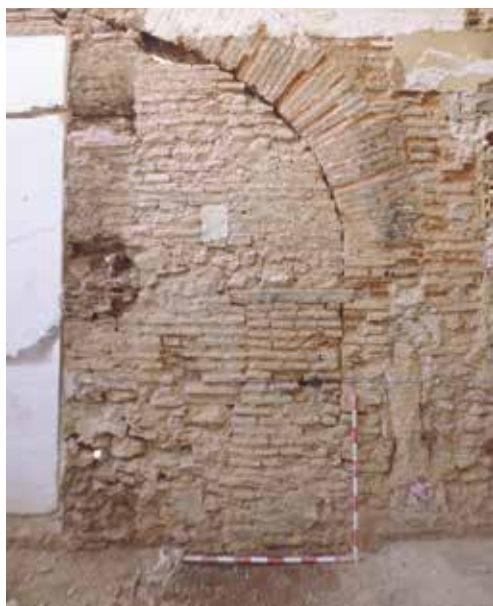
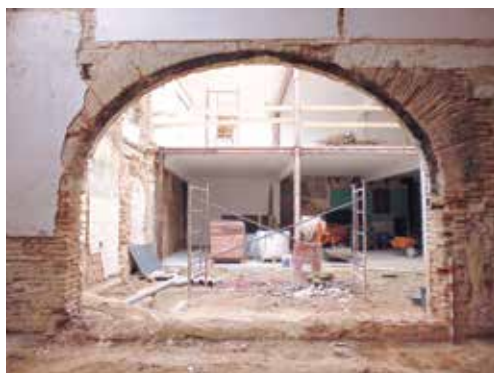
El segon arc era més evident vist des del pati, però estava totalment ocult i encegat per la seua part interior, situat enfront de l'antic habitatge de l'agutzil i la presó. A través de l'arqueologia es va poder comprovar que es va encegar durant el segle XIX, encara que es va deixar un portell per a accedir a l'espai contigu. De forma més severa que l'anterior es va sotmetre a un procés de recuperació integral. Així mateix, es va modificar el projecte arquitectònic de recuperació integral de l'edifici per a respectar l'ample i alt de l'arc i poder posar-lo en valor en tota la seua potència.

Així, durant les obres s'ha decidit deixar els arcs diàfans; el primer presidint la nova sala d'exposicions, fent al seu torn de nexa entre la casa original que s'obri al carrer i l'ala esquerra dedicada a molí. Sala que s'ha anomenat "Espai d'Art Plaça Major" recuperant així el nom original de la plaça on s'alça l'edifici. El segon arc s'ha restaurat i s'ha instal·lat un gran tancament de vidre, oferint llum natural a aquest espai expositiu des del pati central.

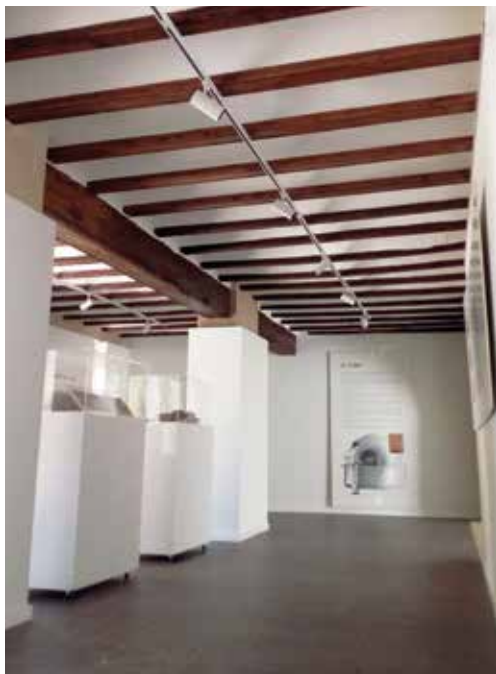
També en la planta baixa s'han restaurat els forjats, que són del segle XIX, amb especial incidència en les grans bigues carregadores que divideixen l'espai en dos navades. Aquestes bigues se sustenten per tres grans pilars de rajoles massisses.

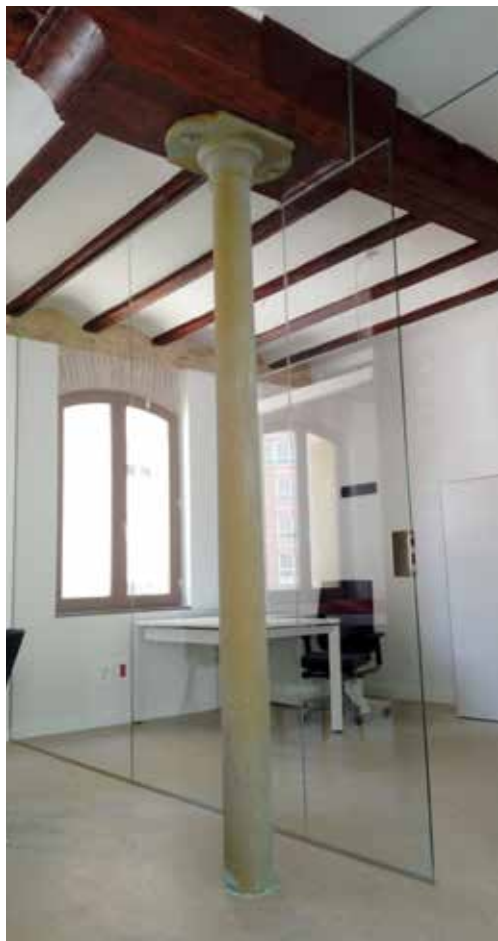
També s'han recuperat els forjats originals de finals del segle XIX, realitzats amb la tècnica del popular "revoltó" de rajola sobre biguetes.

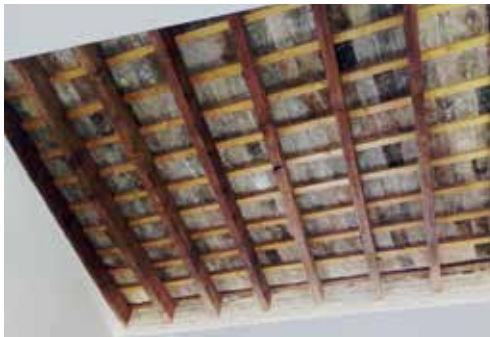
No obstant això, la planta primera del que fora el forn s'ha decidit, després de la seua restauració, deixar-la sense fals sostre per a mostrar la tècnica constructiva d'una coberta típica d'una casa de poble de l'Horta, amb el seu entrebigat de fusta i rajoles planes.

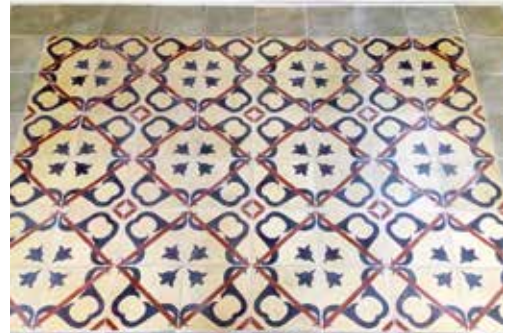
Aquest paviment hidràulic, igual que el trobat en el xicotet replà de l'escaleta d'accés al primitiu consistori, estava fabricat a Aldaia per F. Puchades i es degué col·locar a principis de segle xx, en temps de la República.

Així mateix, es va aplicar l'arqueologia mural en sondejar l'estat de conservació del forjat de la primera planta. La sorpresa va vindre en trobar, en el que va ser la cambra destinada a arxiu, un preciós paviment hidràulic en excel·lent estat de conservació.

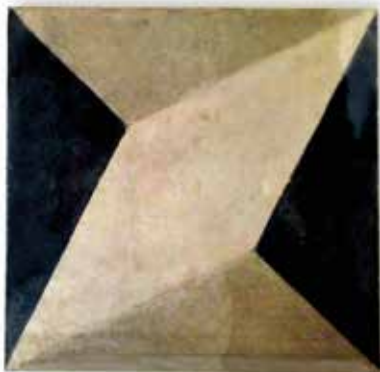
*Imatges en detall d'alguns taulellets trobats durant els treballs arqueològics.*

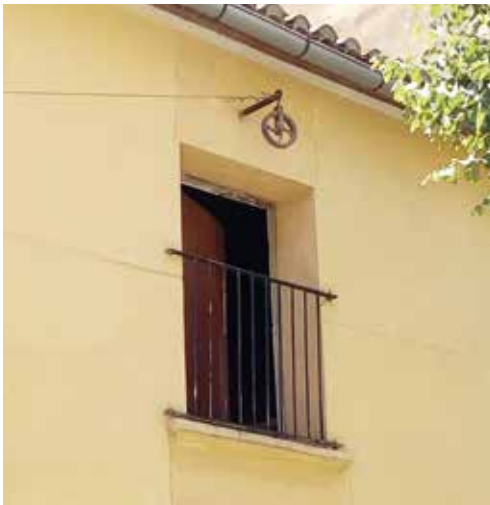
En el seu exterior es va realitzar el mateix procés d'eliminació de lluïts, confirmant que en origen no existien balcons a la casa. L'únic buit gran que s'obria en origen en la planta superior seria per a col·locar una escorriola sobre el mateix i pujar i baixar sacs de garrofes, tabac o melons, tal com encara s'aprecia en alguna casa d'Aldaia.

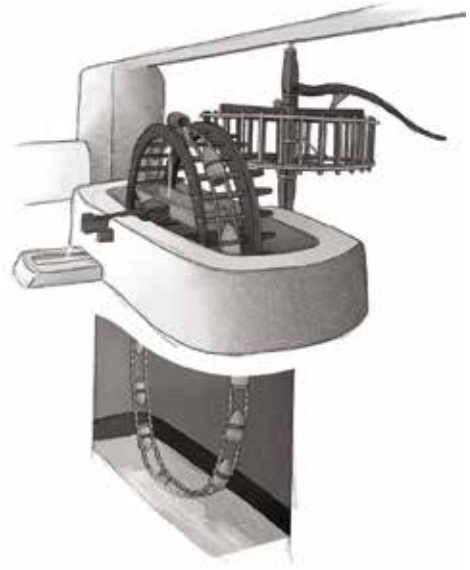
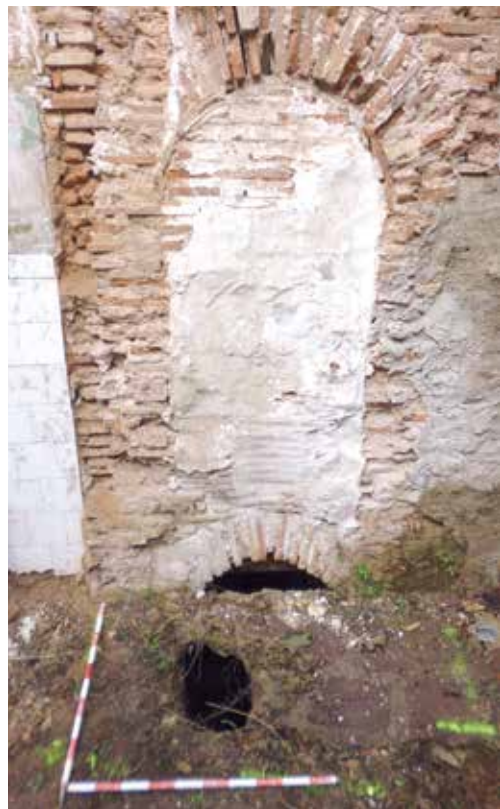
La sènia localitzada en les excavacions arqueològiques de l'edifici de l'Antic Ajuntament ve d'aquesta tradició. L'estat de conservació que ha arribat fins nosaltres evidencia l'evolució funcional des dels seus inicis com a sènia d'extracció d'aigua, passant per la seua transformació en pou d'aigua per a beure, fins el seu ús final com pou cego i el seu ulterior abandonament. Les actuacions arqueològiques en els murs posaren en evidència una estructura voltada, basada en la construcció d'arcs de descàrrega, vinculada amb la seua fase de pou d'aigua per a beure. Aquest ús es va perdre quan arribà l'aigua potable a les cases d'Aldaia.

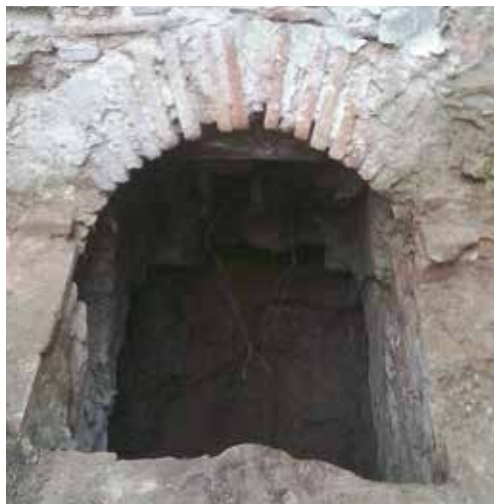
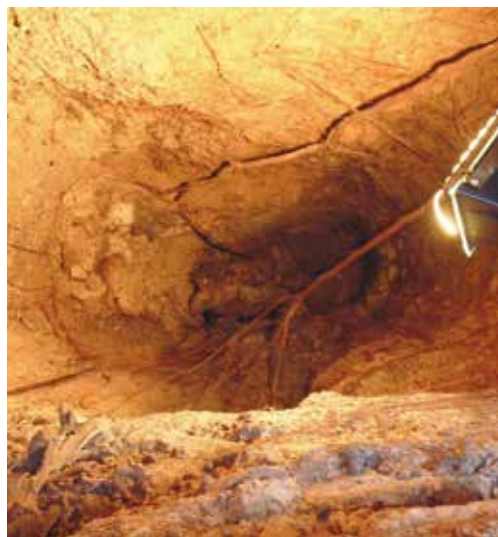
Posteriorment, amb l'expansió urbana, la sènia es transformà en un pou d'aigua per a beure compartit per dos cases, per aquest motiu existeix un mur mitger sobre la sènia que ha impedit, de moment, ficar-la en valor.

Per ara la sènia es troba conservada en el subsol a l'espera de poder intervindre en la casa contigua i poder exhibir-la amb les garanties de seguretat necessàries. Així, de moment, i a falta d'una intervenció en profunditat que ens permeta datar-la de forma més acurada, podria dir-se que es tracta de l'element arquitectònic/etnològic més antic del nucli urbà del poble.

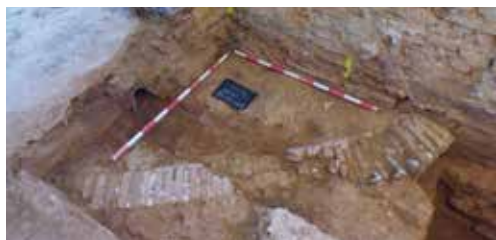
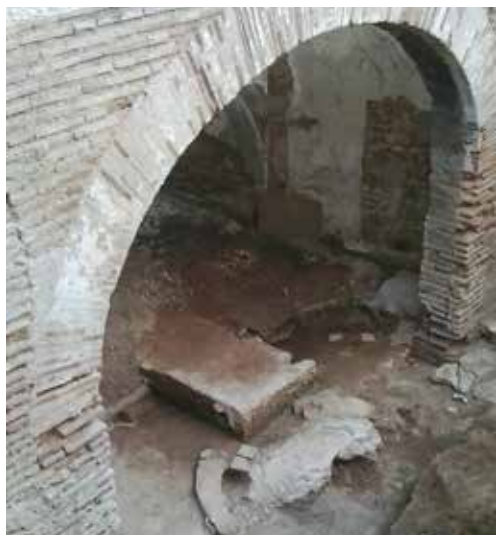
Les restes trobades de l'almàssera/molí foren molt escasses, però suficients per a poder reconèixer l'estructura i identificar-la. Aparegueren junt a l'arrancada de

l'arc que dona al pati. Allí es va poder documentar, per davall del paviment de la casa de l'agutzil, una estructura que començava a fer un arc. En un primer lloc es va pensar que podria ser un element decoratiu tipus escaló per a passar d'una estància a una altra, però en la part central i just baix el centre de l'arc van aparèixer les restes de la solera.

Es va continuar excavant a l'actual pati i, malauradament, en aquesta zona una potent reforma del seu paviment va arrasar tota la resta de la solera.

No obstant, pel tipus de paviment –morter de calç– i, sobretot, per l'absència de materials més durs com pedra o rajola, es va determinar que era un molí domèstic que es feia funcionar amb la força humana i no amb força animal.

En la zona situada baix de l'arc que s'obri al pati aparegueren, durant les excavacions i per davall els paviments de l'antic habitatge de l'agutzil i del calabós, restes de la solera d'una almàssera o molí. Arqueològicament es dataren en el segle XIX. Aquest element etnològic es complementaria amb les sitges trobades en el mateix sector del subsol de la casa, i hauria d'associar-se als primers usos que tingué la vivenda probablement ja en el segle XVIII. És a dir, emmagatzemar i manipular matèries primeres procedents del secà per a transformar-les en productes elaborats.

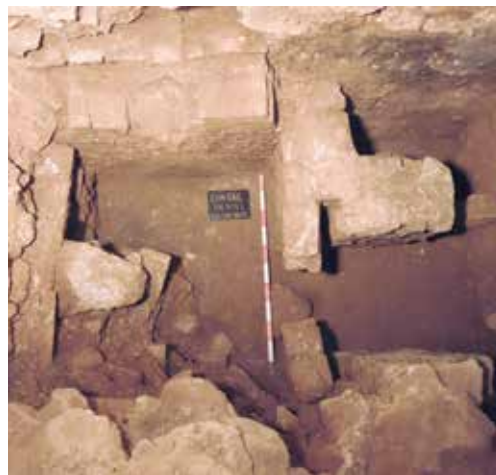
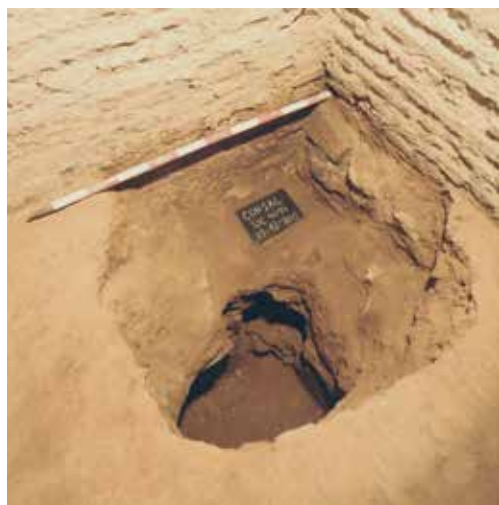
*Imatges de les sitges documentades a Aldaia.  
Embut o boca d'entrada i planta d'una sitja.*

superior a manera d'embut o "tolva", que a més tenien un accés lateral a través d'una comporta i un xicotet arc. En definitiva, una sitja.

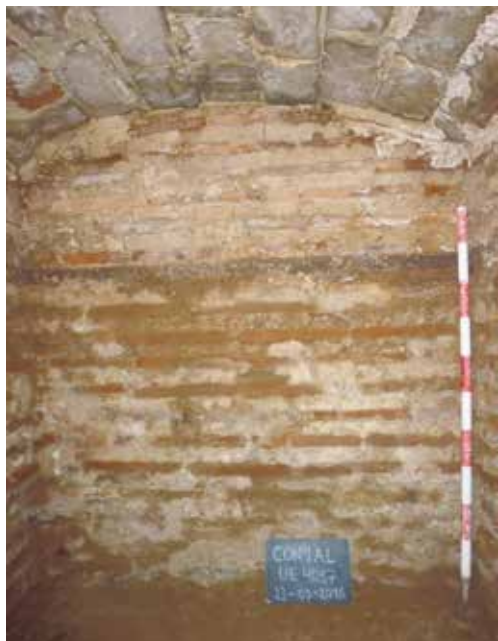
Durant els treballs arqueològics i arquitectònics s'ha recuperat de forma íntegra una sitja al cantó de l'ala esquerra, espai que ha sigut tractat per a la seua contemplació. Les seues dimensions són de 1,83 metres de llarg per 0,85 metres d'ample i 1,42 metres d'alçada. Per la seua situació caldria associar-ho a l'almàssera/molí per a la posterior obtenció de farina, encara que segurament alternara, com s'ha comentat, aquesta producció amb l'elaboració d'oli per a ús domèstic.

Aquestes sitges van deixar de tindre ús, igual que l'almàssera/molí, a la fi del segle XIX, sent emplenades amb enderrocs. Circumstancialment, a través dels treballs arqueològics, es va documentar que també van patir els efectes de la “riuà” de 1957, en trobar-se diversos centímetres de fang sobre estos enderrocs.

En l'antic edifici consistorial també s'ha descobert, a través de l'arqueologia, alguns dels efectes de la riuada. Dins de la sitja excavada en el cantó de la casa a mà esquerra, es va documentar fang depositat després de la retirada de les aigües, així com alguns recipients d'ús domèstic que es degueren colar per l'embut superior i que allí van romandre muts fins a la seua recent recuperació.

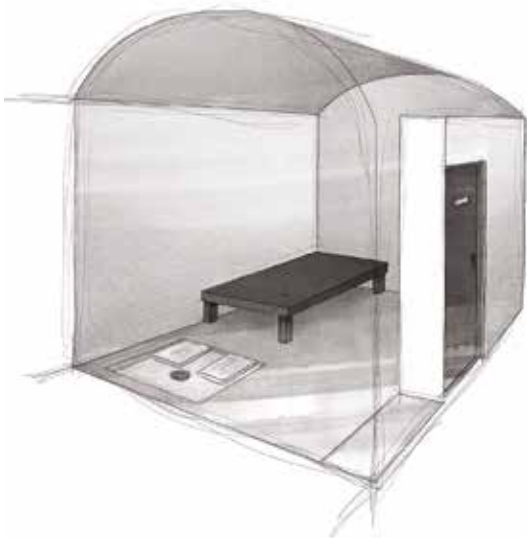
El calabós era un xicotet espai que s'utilitzava com a presó municipal. Es tractava d'una cambra construïda amb rajoles massisses i volta rebaixada amb un únic accés, tancat per una sòlida porta de ferro en la qual existia una xicoteta obertura per a poder comunicar-se amb els presos. En el seu interior existia una latrina i un catre. Evidentment no es tractava d'una presó, sinó simplement d'un espai per a tancar eventualment a delinqüents d'estar per casa, borratxos o esvalotadors.

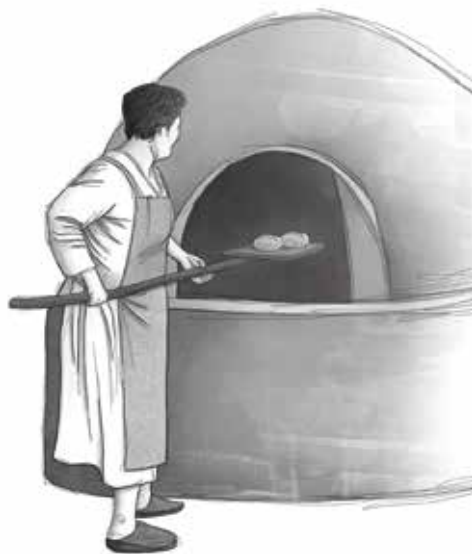
*Imatge de la planta del forn trobada durant les excavacions arqueològiques.*

Al costat d'aquesta estructura es documentaren les restes dels murs oest i sud del tancament del forn. A sobre d'aquest últim mur s'ubicaria la porta del forn. Enfront del mateix i cap a la plaça s'obria la zona de fer el pa on estaven els mostradors per a la seua venda. Aquest últim espai es va trobar completament remodelat amb taulellets blancs de mitjans del segle xx i vinculat amb el despatx de pa, al qual va estar en ús fins a finals dels anys seixanta. Aquest forn s'anomenava "Forn de Sant Josep", encara que es coneixia popularment com el "forn de la plaça", regentat per la família Ruiz fins el seu tancament.

Per la documentació consultada, però, caldria identificar el lloc d'aquest forn amb el Forn de la Senyoria, d'origen medieval. És a dir, que va haver un forn des d'època medieval fins finals dels anys seixanta en la mateixa ubicació i, probablement, amb un ús ininterromput.

El descobriment del mur mitjaner entre el forn i la casa-consistori, fet amb la tècnica constructiva de la tapia calicostrada, posa en evidència que es tracta d'un mur alçat amb una tècnica d'origen medieval. Cosa que ens confirmaria l'antiguitat de l'edifici on estaria el forn. Aquest tipus de mur, fet

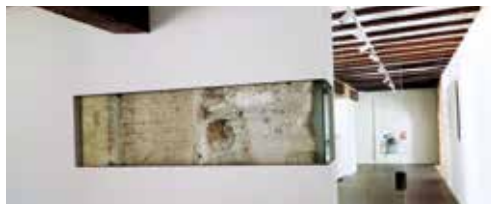
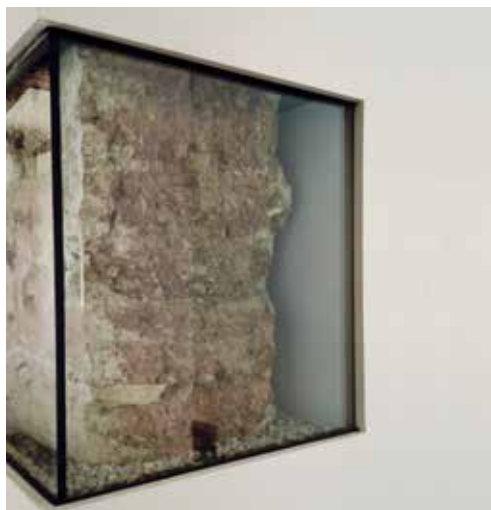
amb capes de terra premsada entre dos fortes capes de calç i entre tapieres, era prou comú en Aldaia. La mà d'obra seria amb quasi total seguretat mudèjar.

Ara per ara les restes del forn es troben degudament conservades en el subsol dels estudis de l'actual Aldaia Ràdio a excepció d'un mur de tàpia que es pot veure en el vestíbul de l'edifici.

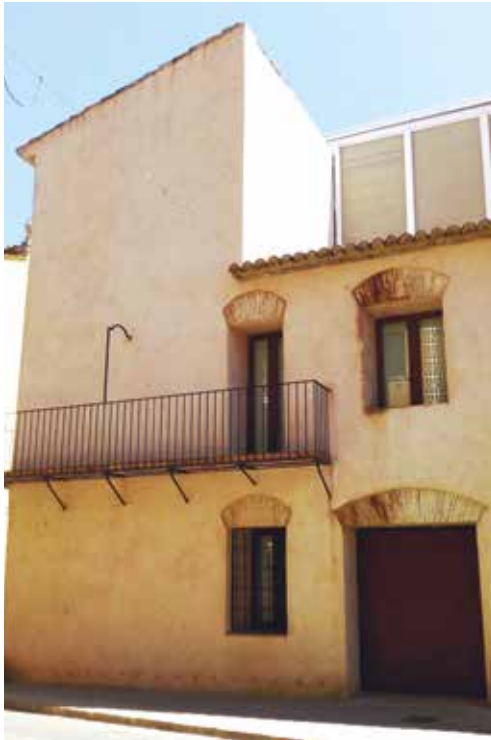
La “Casa de la Llotgeta”, situada en la confluència dels carrers Major i Església, enfront del propi temple, està dedicat actualment a Museu del Palmito (MUPA).

Construït amb la tècnica de la tàpia valenciana, presenta tres plantes: la planta baixa, la planta alta o cambra principal i la loggia. Aquest últim espai, almenys en el cas d'Aldaia, estava en origen obert. Consta de dotze obertures realitzades amb arcs de mig punt sostinguts per pilastres de rajola massissa. Al seu torn presenten una xicoteta mènsula molturada. Els forjats estan realitzats també amb “revoltó” de rajoles i bigues de fusta. I els arcs originals del seu interior estan tanmateix construïts amb rajoles massisses, igual que les llindes de les seues finestres. En la seua façana destaca una gran balconada de tall barroc que, no obstant això, no és original. Ha de ser del segle *xviii* o *xix*.

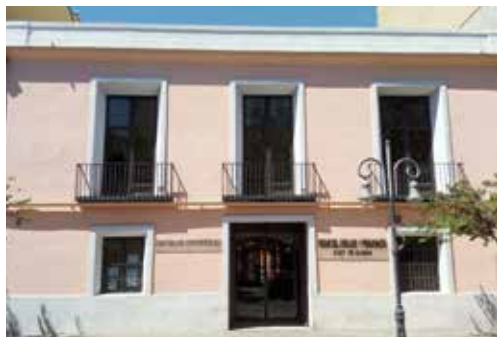
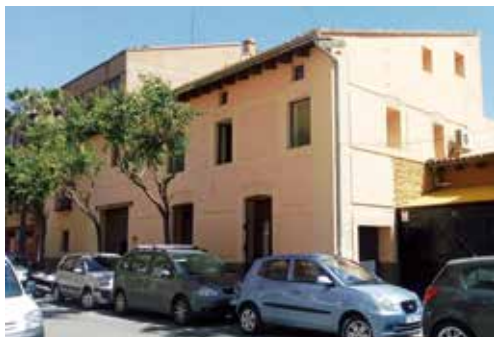
La seua situació al carrer Major ofereix una planta de molt fàcil lectura funcional. Aquestes cases es dividien principalment en 3 cossos: el principal, on es vivia, el secundari, on es treballava i emmagatzemava, i el corral que servia de nexa entre els dos primers.

El cos principal recau al carrer Major. És la zona més noble de la casa i on residia la família propietària. Consta de dos navades paral·leles al carrer. La seua façana està composta de forma simètrica per un accés central, amb una finestra a cada costat, i tres balcons en la planta primera. S'accedia a l'habitatge per la gran porta central, per la qual també solien entrar els carros tirats per cavalleria fins arribar al corral. Encara que aquesta casa, en tindre també accés pel carrer Sant Antoni, simultaniejava aquesta funció. El paviment d'aquestes zones solia ser o bé empedrat de cants de riu, o bé enllosat de rodono.

En la planta baixa estava la cuina, la llar i algunes habitacions. En la planta superior estava la resta de dormitoris.

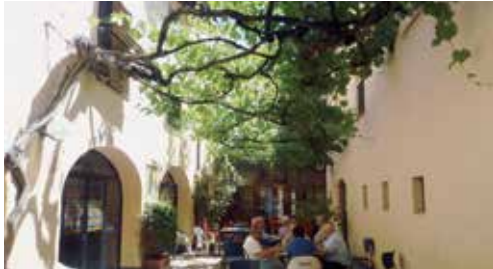
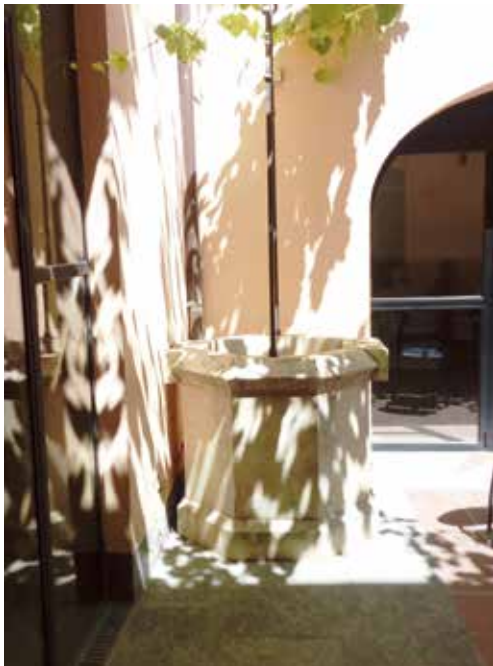
El cos secundari, anomenat popularment “portalà” –a les cases que donaven a dos carrers– recau al carrer de Sant Antoni. Aquest cos, moltes vegades de major grandària al principal, estava destinat a funcions relacionades amb el món agrícola. En les plantes baixes es feia i emmagatzemava vi, es molia farina o es produïa oli. En les plantes superiors s'emmagatzemaven garrofes i es penjava, per a assecar-se, tabac amb el qual després es feien caliquenyos. També es penjaven melons, anomenats popularment “melons de tot l'any”. Finalment solien existir canyissos per a criar cucs dels quals extraure posteriorment seda.

La part central de la casa l'ocupava el corral. Aquest podia ser diàfan i

arribar de mitgera a mitgera de les cases confrontants, encara que el més corrent era que tinguera un o dos cossos longitudinals i paral·lels a aquest, unint el cos principal i el secundari.

El corral era l'ànima de la casa, d'igual manera que ho era a les cases romanes i les cases musulmanes, de les quals s'ha heretat aquest fet. Donava llum i aire a l'habitatge i a la zona de treball, alhora que separava tots dos cossos.

Podia estar totalment obert al sol, encara que en nombroses ocasions es plantaven parres o arbres fruiters que donaren ombra i fruits. I sempre comptava amb la presència d'un o diversos pous d'aigua. També annex al corral estaven els estables, i sobre aquest el seu paller, i altres instal·lacions per a albergar animals per al consum propi com gallines, conills, porcs i, a vegades, fins a ovelles. Sense

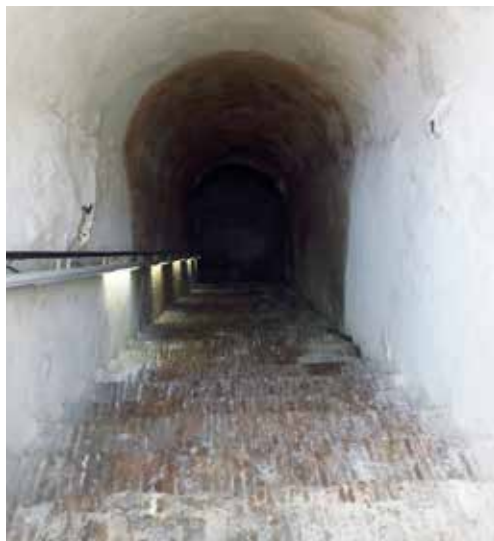
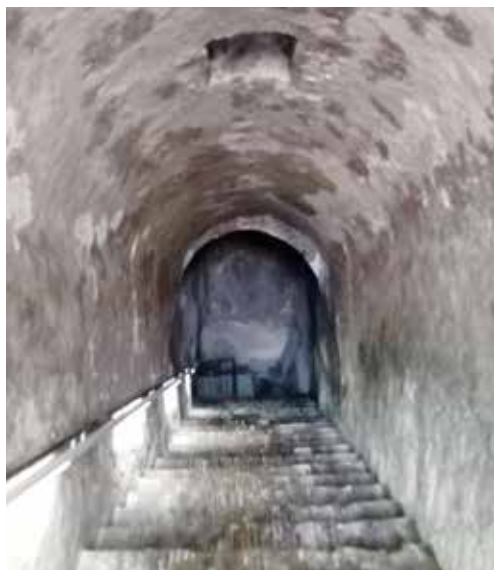
*Imatges corresponents a l'escala d'accés a la zona d'abastiment de la cisterna.*

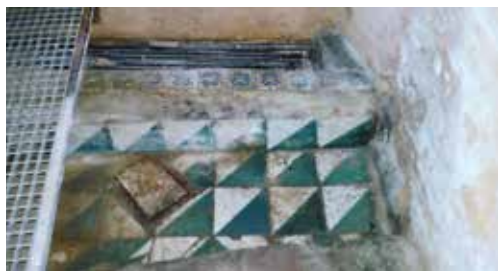
*Imatge de la zona d'assortidors.*

La cisterna se solia omplir cada any amb aigües de la Séquia de Benàger, generalment al gener en ser més freda, que al seu torn procedia del riu Túria. Posteriorment s'obria a la població en els mesos de més calor i carestia d'aigua per al consum domèstic. Després de l'estiu, es buidaven les seues restes, es netejava i s'emblanquinava l'interior del depòsit, per a la seua desinfecció, fins al seu nou compliment. Cal assenyalar que es conserva en perfecte estat el canal o gàrgola de pedra que abocava l'aigua al depòsit, així com la pedra en la qual colpejava l'aigua. La resta del paviment eren rajoles ceràmiques unides amb fort morter.

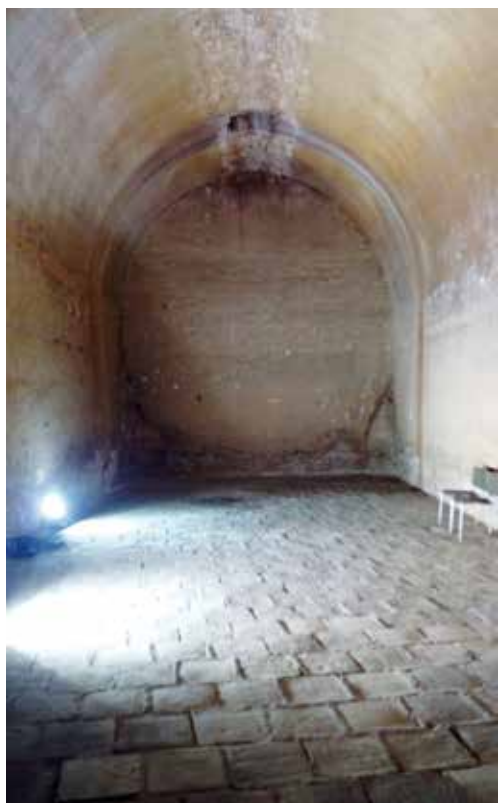
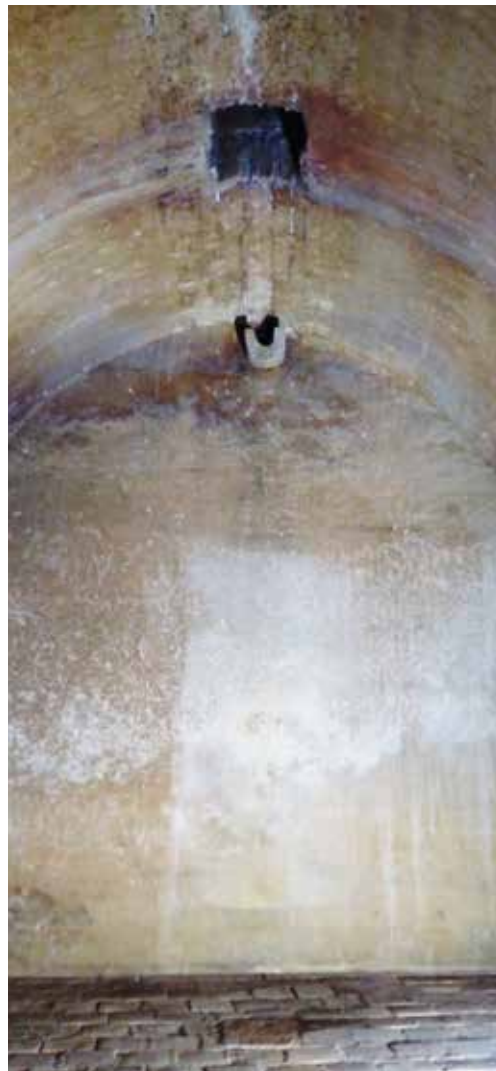
*Interior de la Cisterna, mirant cap al Nord i cap al Sud, on es troba la gàrgola de subministrament.*

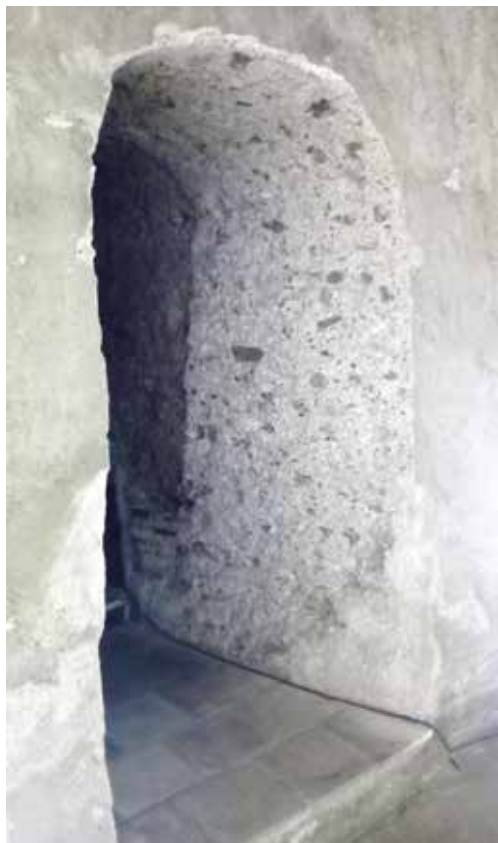
*Mur que separa el depòsit de la zona de les aixetes.*

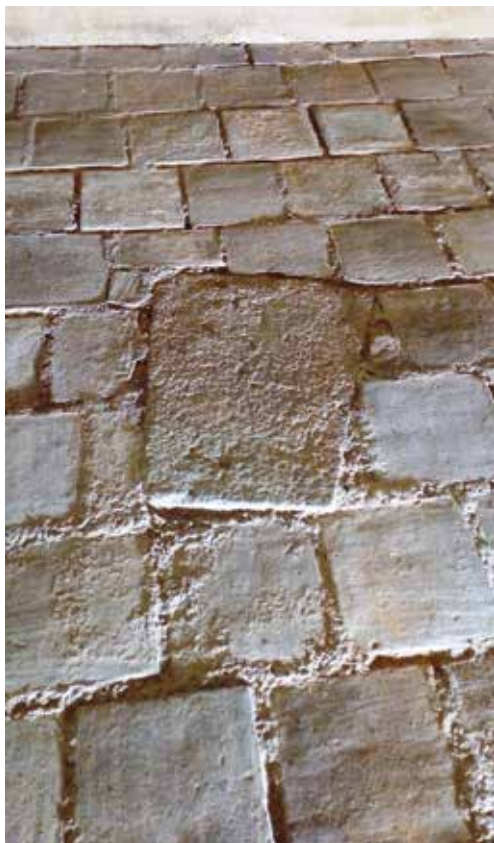
*Pedra on colpeja l'aigua quan cau per la gàrgola.*

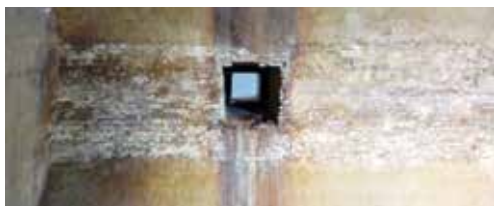
*Apertura a la volta per a accedir en origen al depòsit.*

Per a accedir al dipòsit existien dos obertures en la superior del mateix. Calia descendir verticalment per cordes o escales.
