ANALISIS VISUAL – ESTUDIO DE PAISAJE

| DOCUMENTACIÓN: 20220811 ESTUDIO DE PAISAJE 3 | | |

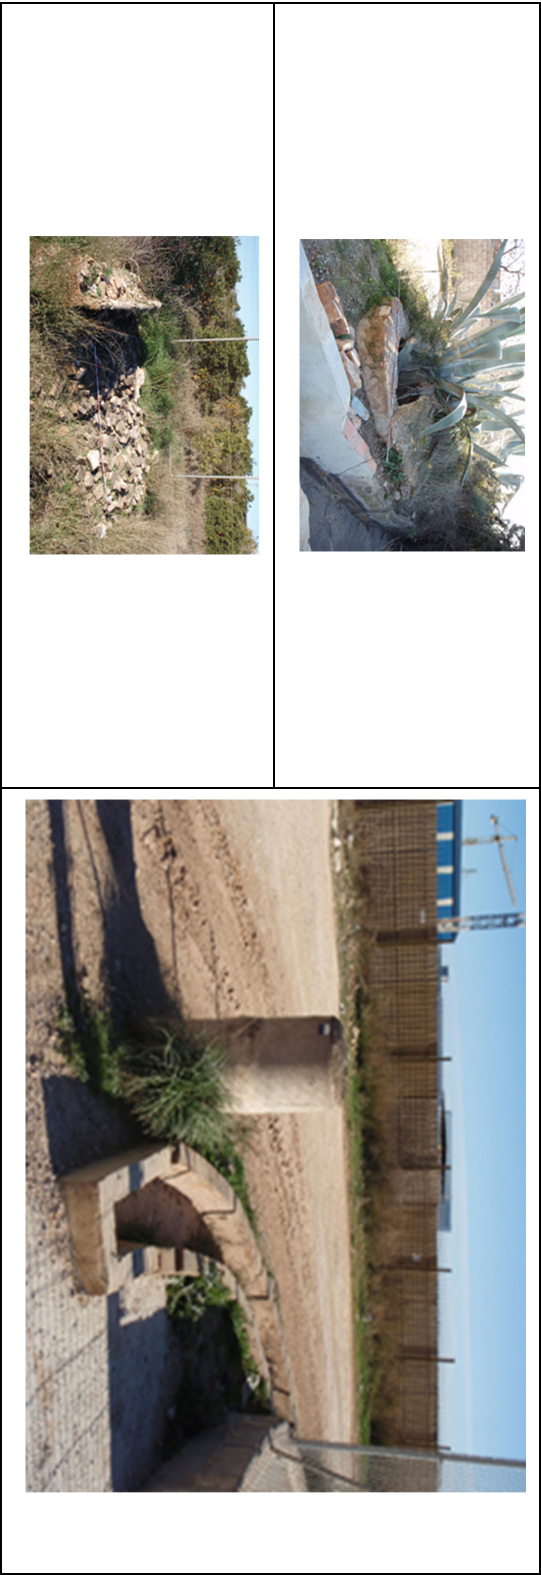
Bienes etnológicos: La Mina d´ Aldaia

El trazado de la canalización de agua del siglo XIX conocida como Mina de Aldaia discurre en paralelo a la Vereda Camino de Turís, localizada al sur de nuestra actuación. Se detectan 4 elementos relacionados con la Mina de Aldaia, pero existe otro 4º respiradero. Todos estos elementos lindan con la actuación sin verse afectados por ella.

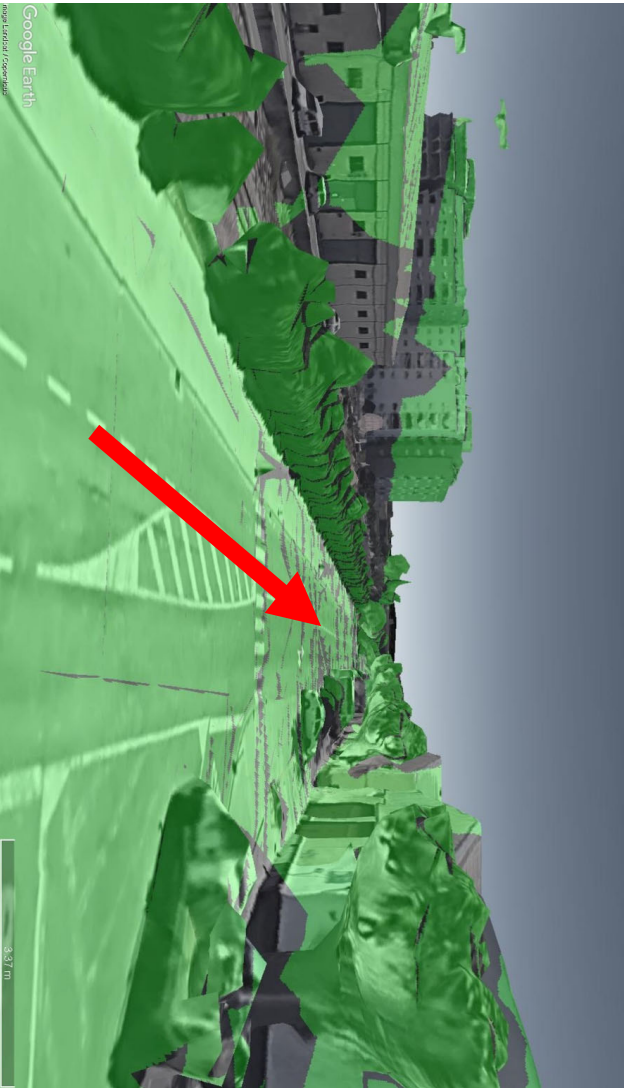
| PUNTOS DE OBSERVACIÓN DEL ANÁLISIS VISUAL | |
|---|---|
| PUNTO DE OBSERVACIÓN: | CASCO URBANO ALDAIA |

| DESCRIPCIÓN Y CARACTERIZACIÓN | |
| La visibilidad de la actuación es nula desde el punto de observación. | |
| UNIDADES DE PAISAJE | UP3: Polígonos Industriales. UP2 Núcleos urbanos. UP4: zonas agrícolas. |

| Visibilidad | | | |
|---|---|---|---|
| 1 | Nula | - Visibilidad desde la CV-33, es Alta, por tanto 4. | - Visibilidad desde el núcleo urbano de Aldaia: Nula, por tanto 1. |

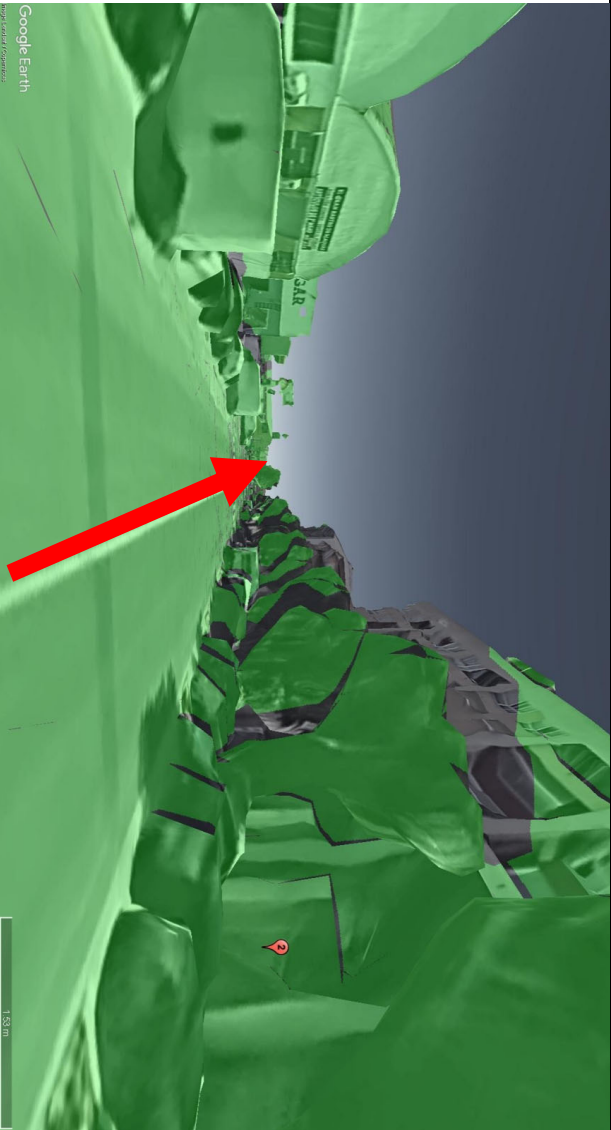
| DESCRIPCIÓN Y CARACTERIZACIÓN | |
| Como ocurría con el casco urbano de Aldaia, la visibilidad de la actuación es nula desde el punto de observación. | |
| UNIDADES DE PAISAJE | UP3: Polígonos Industriales. UP2 Núcleos urbanos. UP4: zona agrícola. |

| Visibilidad | | | |
|---|---|---|---|
| 2 | Baja | - Visibilidad desde la CV-413: es baja, por tanto 2. | - Visibilidad desde el núcleo urbano de Alaquàs: Nula, por tanto 1. |

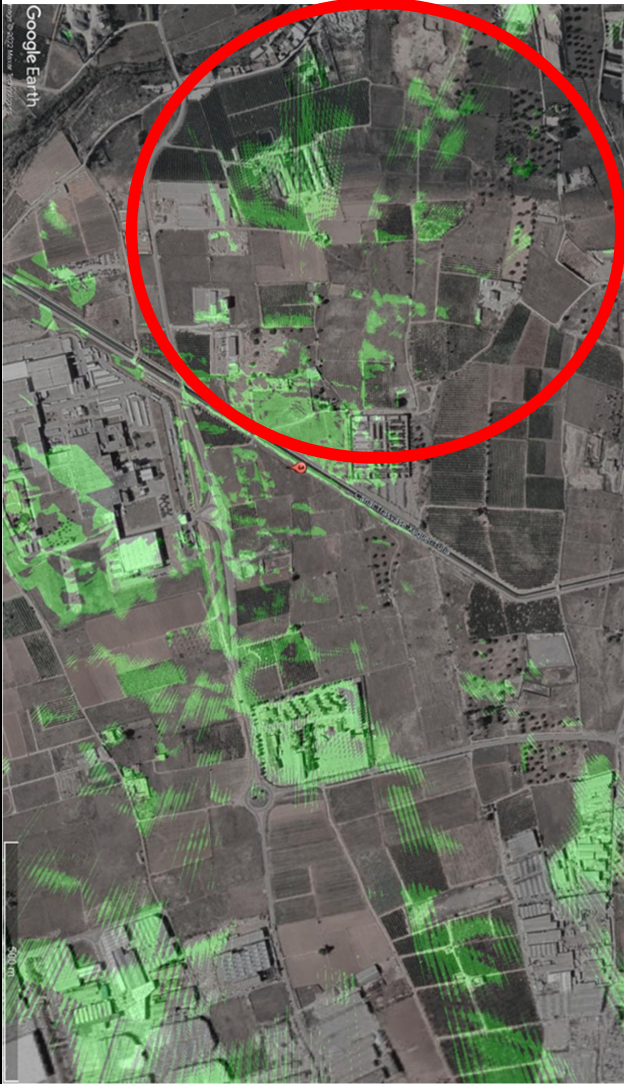
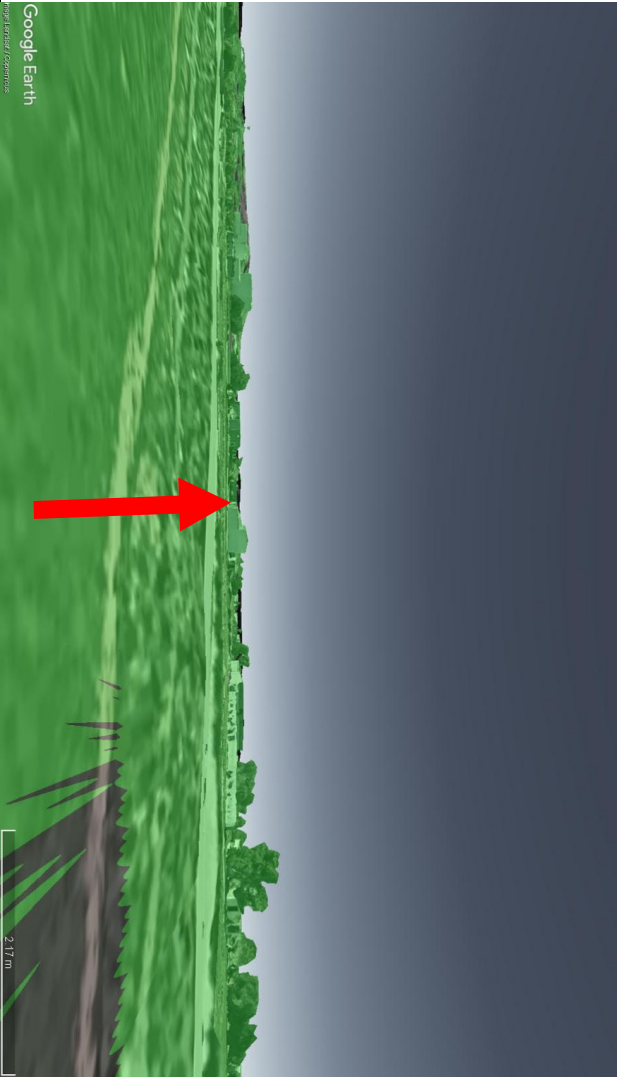
| PUNTOS DE OBSERVACIÓN DEL ANÁLISIS VISUAL | |
|---|---|
| PUNTO DE OBSERVACIÓN: | CEMENTERIO ALDAIA |

| DESCRIPCIÓN Y CARACTERIZACIÓN | |
| Es la que ofrece impacto directo, con visibilidad ALTA | |
| UNIDADES DE PAISAJE | UP3: Polígonos Industriales. UP2 Núcleos urbanos. UP4: zona agrícola. |

| Visibilidad | | | |
|---|---|---|---|
| 3 | Media | | - Visibilidad desde el cementerio de Aldaia: Alta, por tanto 4. |

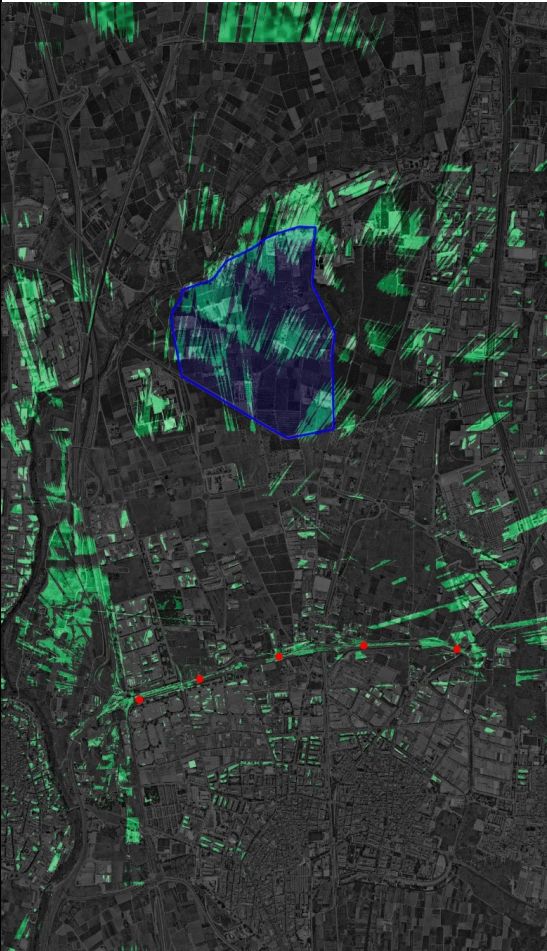
| RECORRIDO ESCÉNICO: | CV-33 |

| DESCRIPCIÓN Y CARACTERIZACIÓN | Se trata del recorrido escénico con mayor visibilidad. |
| UNIDADES DE PAISAJE | UP3: Polígonos Industriales. UP 2: Núcleos Urbanos. UP4: Zonas agrícolas |
| RECURSOS PAISAJÍSTICOS | Cuenca visual desde vías de comunicación |

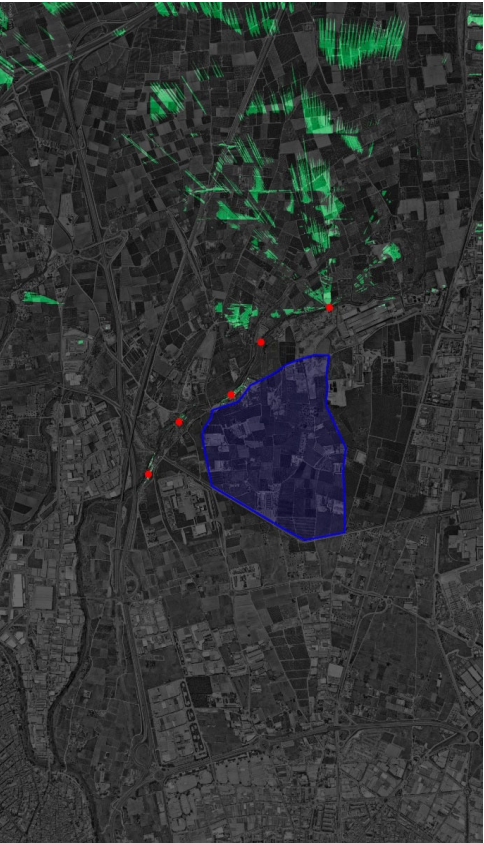
| RECORRIDO ESCÉNICO: | | Barranco |

| RECORRIDO ESCÉNICO: | | Barranco |
|---|---|---|
| DESCRIPCIÓN Y CARACTERIZACIÓN | | |
| La visibilidad desde el barranco es nula, sin embargo, apartallamos esta zona por la futura vía verde, por posible cierta visibilidad desde zonas cercanas. | | |
| UNIDADES DE PAISAJE | UP3: Polígonos Industriales. UP 2: Núcleos Urbanos. UP4: Zonas agrícolas | |
| RECURSOS PAISAJÍSTICOS | Cuenca visual desde vía fluvial | |
