**ANEXO PATRIMONIAL AL ESTUDIO DEL IMPACTO AMBIENTAL
DEL SECTOR PARQUE EMPRESARIAL PUENTE DE LOS CABALLOS
ALDAIA (VALENCIA)**

Denominación del proyecto: P.A.I. SECTOR PARQUE EMPRESARIAL "PONT DELS CAVALLS", EN ALDAIA (VALENCIA).

Promotor: UTE PARQUE EMPRESARIAL ALDAIA.

Arqueólogo:D. Jordi Ungé Plaja.

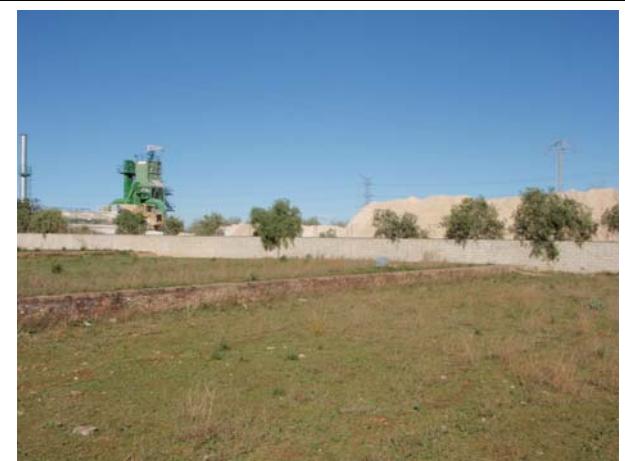
Ereta dels Moros II, Explotación de áridos.

Ereta dels Moros II se localiza en una parcela afectada por una explotación de áridos en pleno funcionamiento, de modo que no hemos podido acceder a las instalaciones para comprobar la presencia de restos arqueológicos. Podemos imaginar que en caso de quedar algún testigo pueda estar en pésimo estado de conservación.

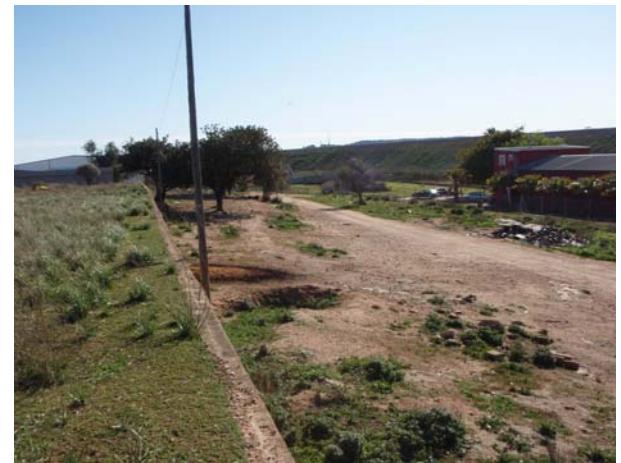
Ereta dels Moros I se localiza al sur de II. En esta zona hemos constatado la existencia de algunos sillares de piedra caliza en superficie, pero ninguna estructura muraria visible. Se han detectado sondeos furtivos que pueden haber afectado al yacimiento arqueológico.

Ereta dels Moros I, en el centro de la imagen se aprecian sondeos furtivos.

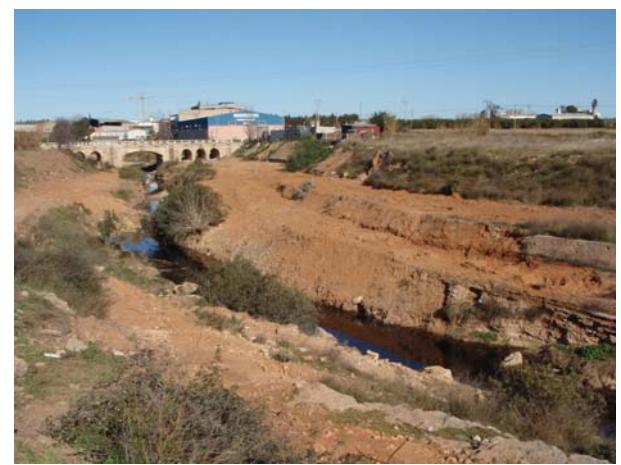
Ereta dels Moros III, a la derecha de la imagen se aprecian los trabajos de desbroce con agujeros para plantar árboles.

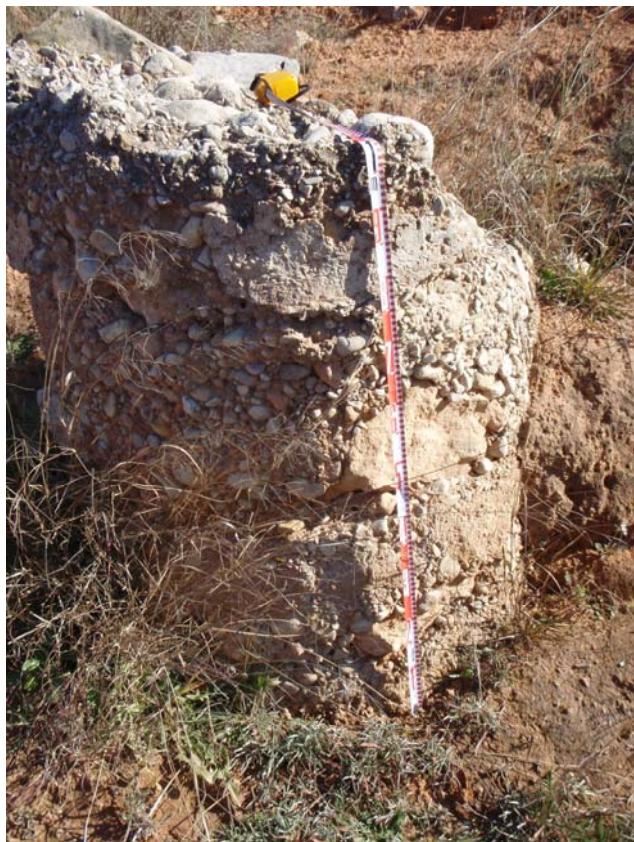
2.- (UTM: X= 714681 / Y= 4369835). Esta columna está en mal estado de conservación. La exposición a la intemperie ha desconchado fragmentos de varias zonas. En conjunto tiene una altura máxima de 110 cms. y un ancho medio de 90 cms. (Fotos 4 y 5).

Foto 4: Altura columna nº 2, Ereta dels Moros III.

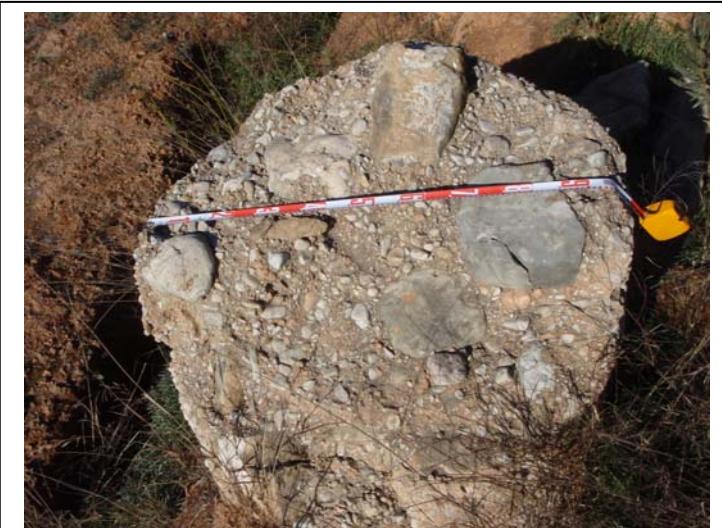
Foto 5: Ancho columna nº 2, Ereta dels Moros III.

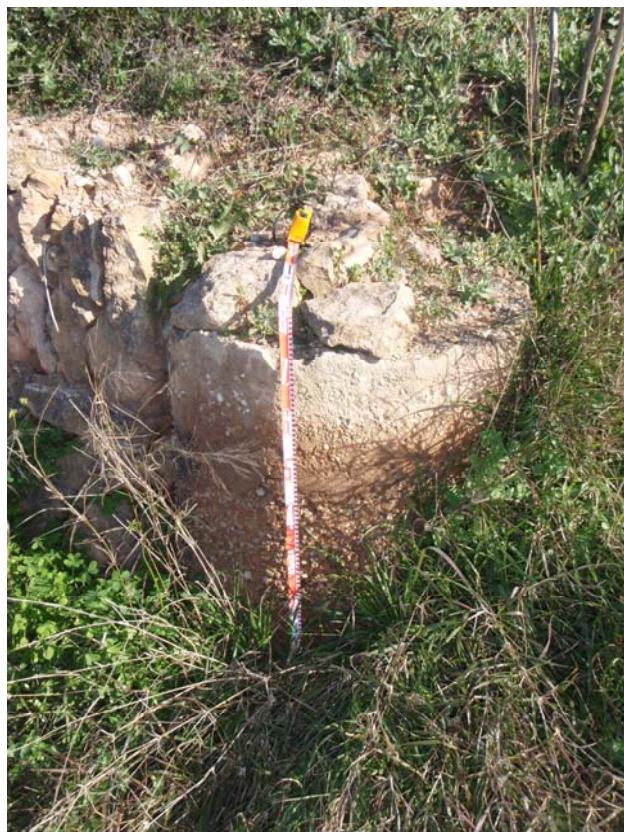
3.- (UTM: X= 714699 / Y= 4369841). Base de columna integrada dentro de un paramento murario de cronología desconocida, pero difícilmente romano, puesto que se trata de mampostería sin argamasa. Creemos que cronológicamente el paramento murario es muy posterior a los restos de hormigón, puesto que la columna se integra dentro del muro a la vez que esta queda en la esquina sur. Tiene una altura máxima de 70 cms. y un ancho de 90 cms. (Fotos 6 y 7).

Foto 6: Altura column n° 3, Ereta dels Moros III.

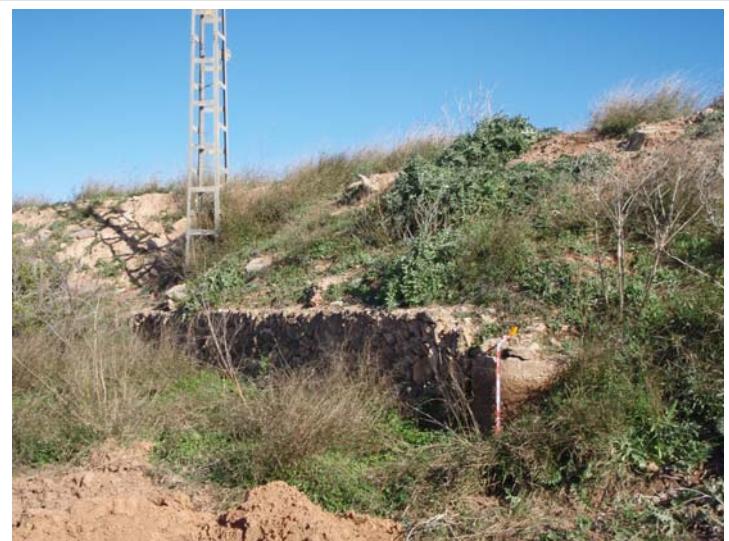
Foto 7: Situación columna n° 3, Ereta dels Moros III.

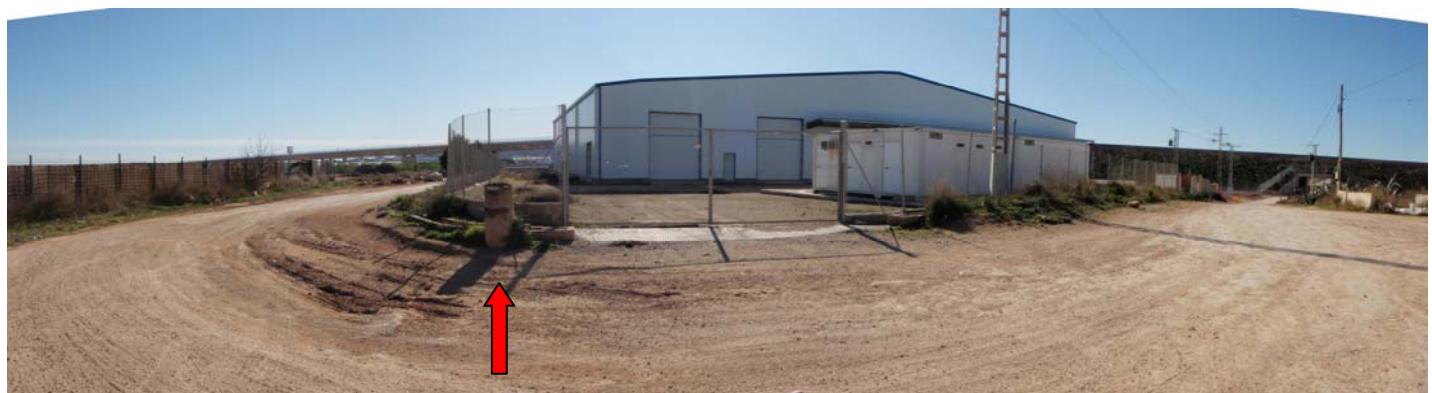
2.- (UTM: X= 714645 / Y= 4369553). Se trata de un respiradero de la antigua Mina de Aldaia, localizado en una esquina de la zona industrial al suroeste del futuro PAI, en apariencia está en buen estado de conservación. Sus dimensiones son 115 cms. de altura, con un diámetro de 50 cms. y una boca en el centro del cilindro con un diámetro de 15 cms. (Fotos 8 a 10).

Foto 8: Situación del respiradero N° 2. Fotografía panorámica tratada digitalmente.

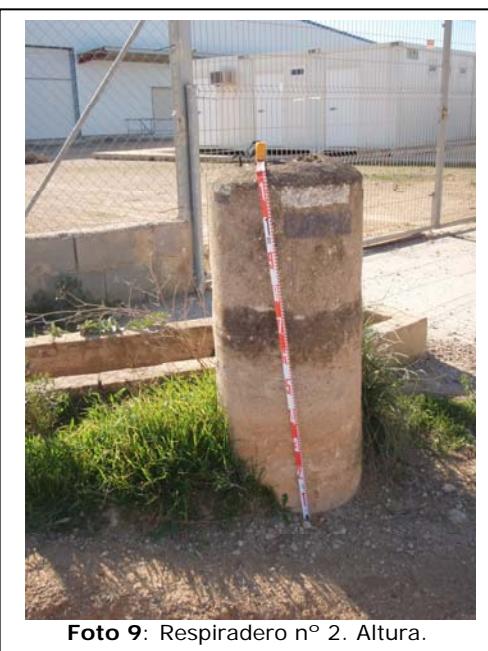
Foto 9: Respiradero n° 2. Altura.

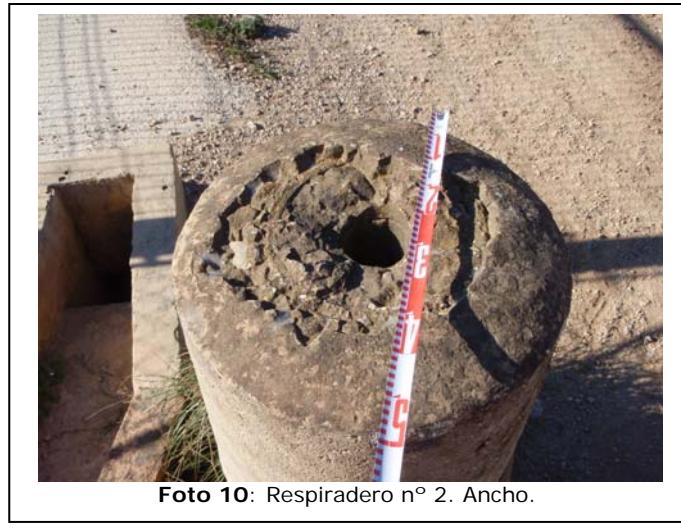
Foto 10: Respiradero n° 2. Ancho.

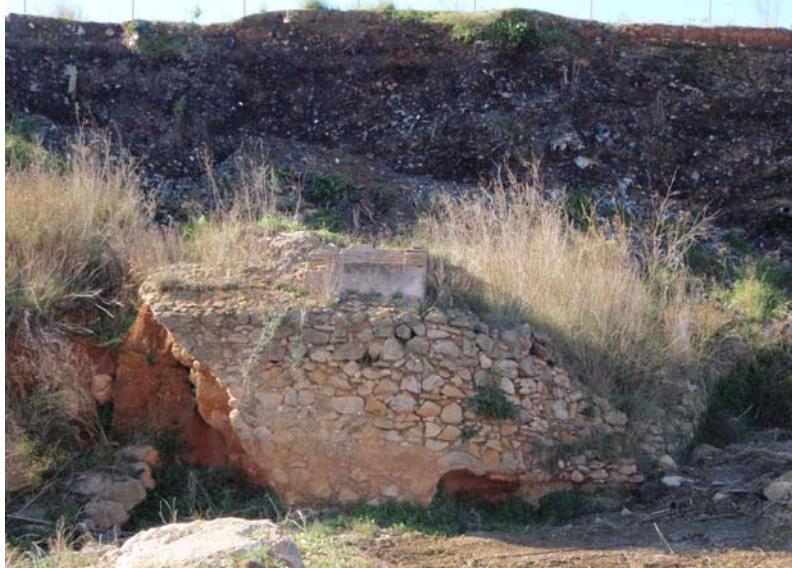
3.- (UTM: X= 714755 / Y= 4369742). Se trata de restos estructurales de la antigua Mina fuera del futuro PAI, que en su momento debieron salvar el obstáculo de la Rambla del Poyo. Se localizan en el lado suroeste del barranco, en la ribera derecha del arroyo. El estado de conservación es malo. Como puede apreciarse en la foto 11, parte del conducto de agua está colmatado por unos tres metros de escombros que se han acumulado en esta zona.

Foto 11: Arqueta y estructura de la Mina de Aldaia (Nº 3).

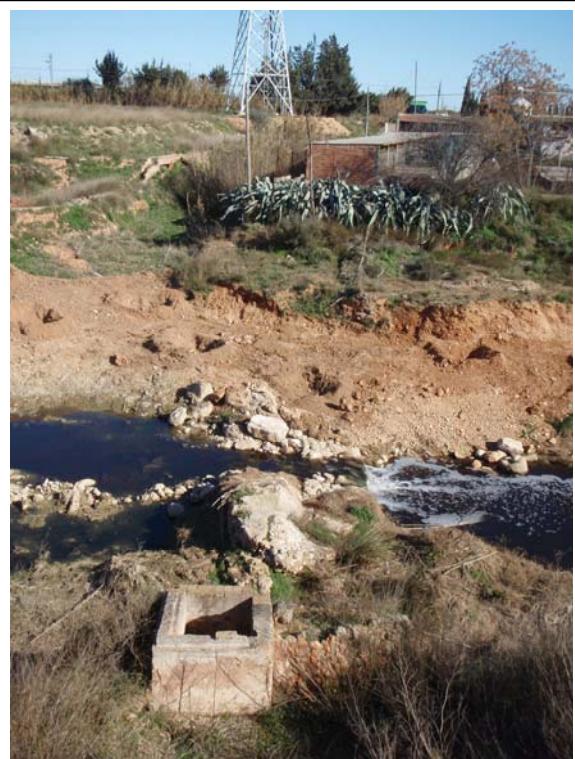
Los restos de la Mina, propiamente, se configuran por una estructura muraria de unos 150 cms. de grosor, con una arqueta de un metro cuadrado en la parte superior (Foto 12). En la ribera izquierda (dentro del futuro PAI), no se ha detectado ninguna estructura que continuara la canalización de agua.

Foto 12: Arqueta en primer término y Arroyo Poyo.
Mina de Aldaia.

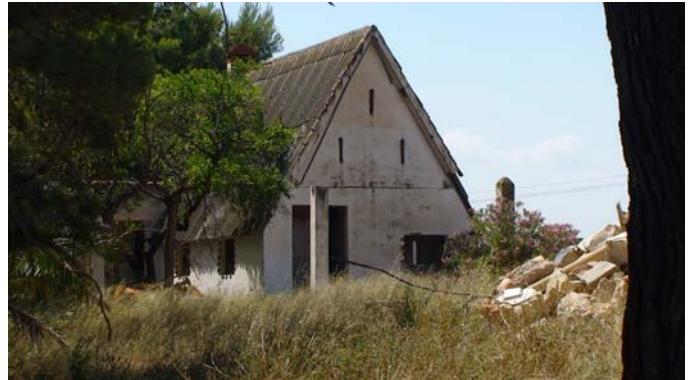
En cuanto a Patrimonio inmueble, decir que no se ha detectado ningún elemento catalogable. La barraca documentada está fabricada con ladrillos huecos industriales y con una techumbre de uralita, con lo cual su antigüedad no supera los 40 años. Por otro lado su estado de conservación es ruinoso y no se pudo acceder a su interior por motivos de seguridad. Las Coordenadas UTM de este inmueble son: X=714181; Y=4370460.

Barraca de morfología tradicional, pero de fábrica con ladrillos huecos y techumbre de uralita.

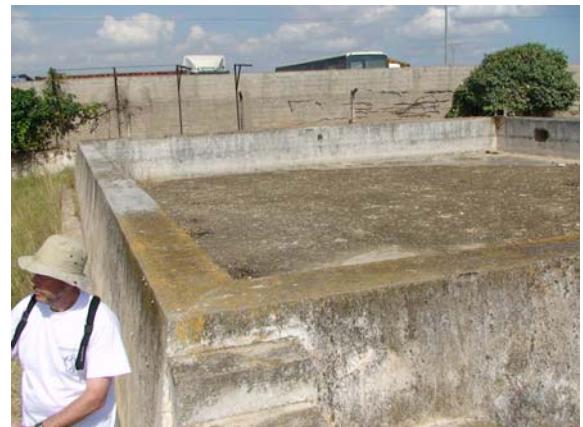
Balsa abandonada.

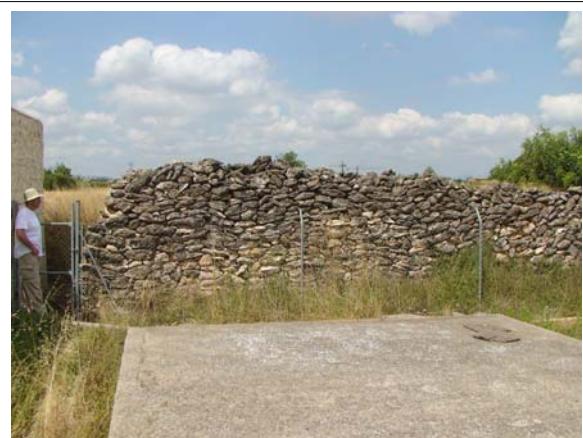
Paramento murario de piedra seca. En primer término el depósito de agua sub- actual abandonado.

El *Opus Caementicium* detectado presenta una morfología longitudinal y está muy deteriorado. Como se aprecia en las fotografías está parcialmente cubierto por la maleza consecuencia del abandono de estas parcelas, y también por un depósito de agua del siglo XX que probablemente cubra parte de la estructura original.

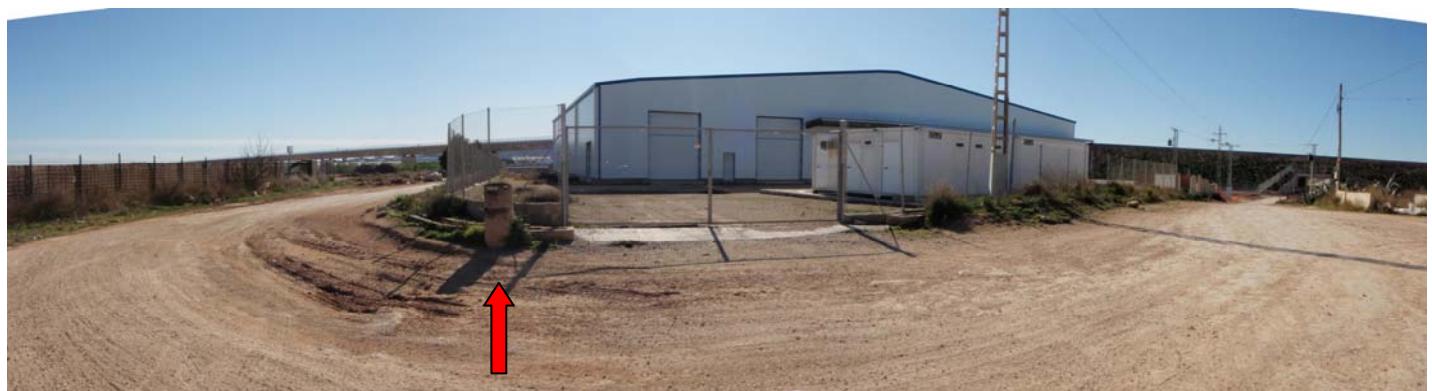
Foto 1 Etn.: Situación del respiradero N° 2. Fotografía panorámica tratada digitalmente.

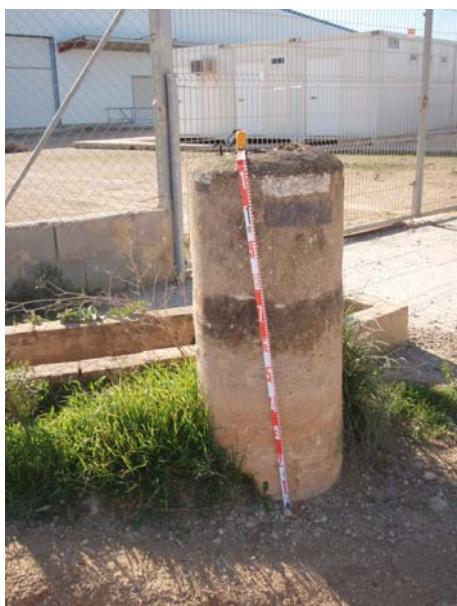
Foto 2 Etn.: Respiradero n° 2. Altura.

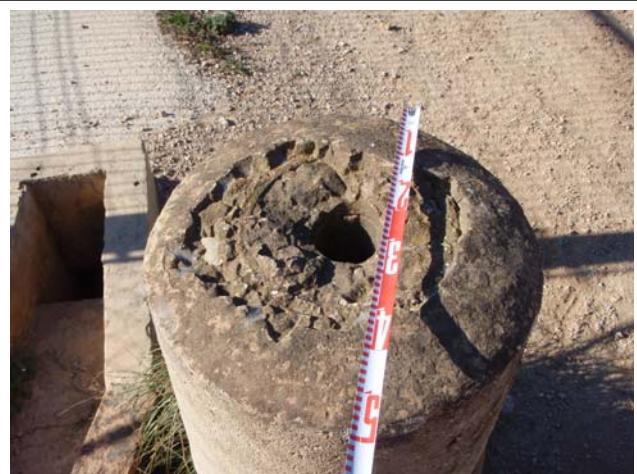
Foto 3 Etn.: Respiradero n° 2. Ancho.

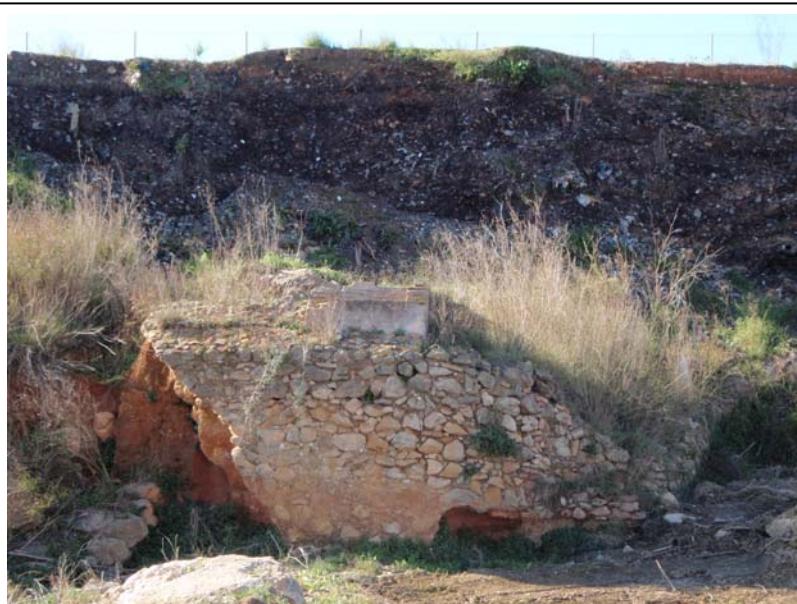
Foto 4 Etn.: Arqueta y estructura de la Mina de Aldaia (N° 3).

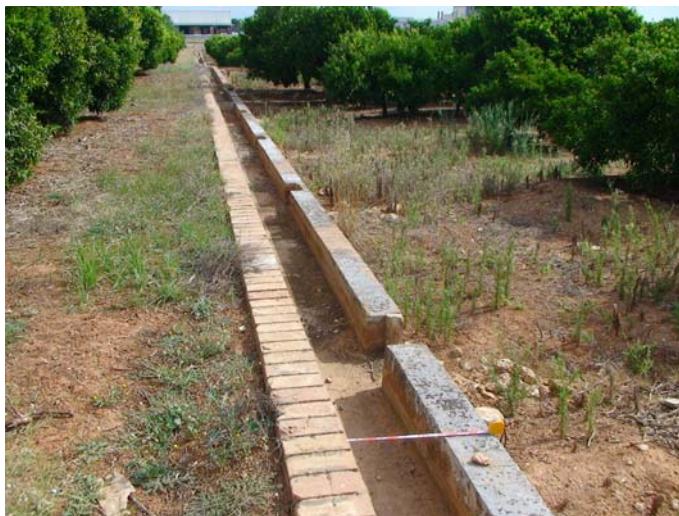
Mencionar las antiguas acequias abandonadas fechadas del siglo XX. Hemos podido constatar que la práctica totalidad de las acequias existentes han sido substituidas por sistemas de goteo. (Fotos 7 a 9).

Foto 7: Acequia abandonada. Zona "El Coscollar".

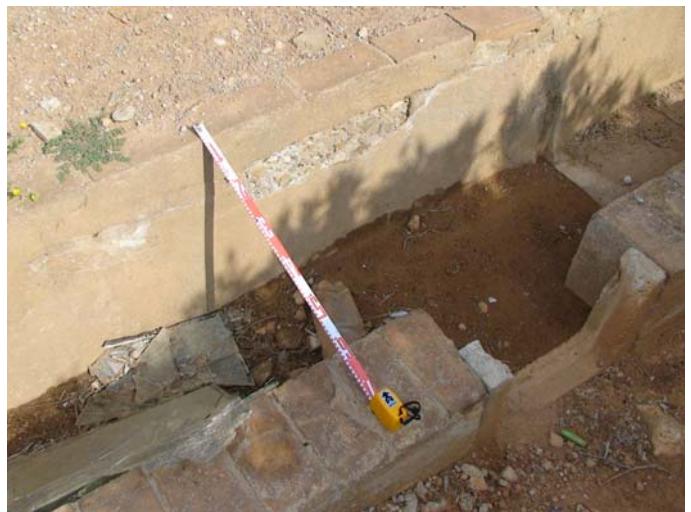
Foto 8: Detalle acequia abandonada.

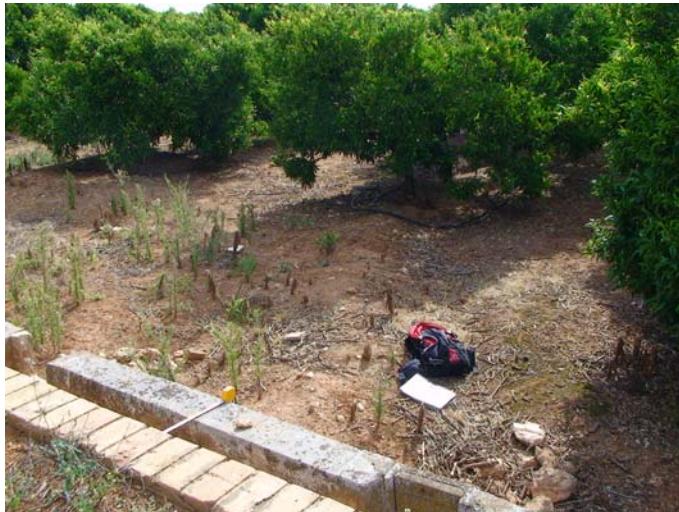
Foto 9: Riego por goteo
